## Inspectierapport 2023

Objectnummer: UT 2234  
Object: Grafkapel "Coelhorst"  
Straat: Coelhorsterweg 35  
Pc en plaats: 3838 PA Hoogland

Inspectienummer: UT\_2234\_2023\_R\_1  
Rapport opgesteld door: J. Agterberg. Inspectie uitgevoerd: 20-06-2023. Team: 2

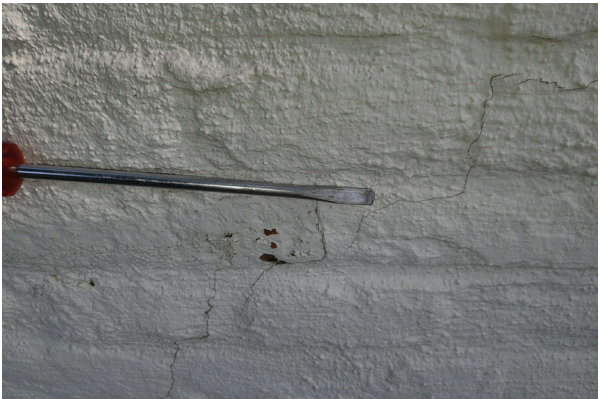
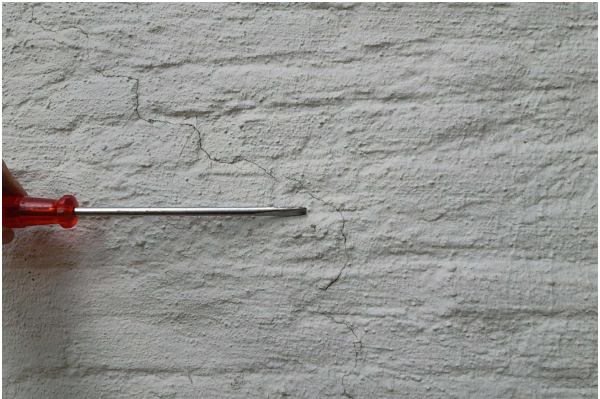
| Rubriek<br>Grafkapel "Coelhorst" | Beoordeling | Toelichting<br>Objectnummer: UT 2234 |
|---|---|---|
| <p><b>1. GEVELS</b></p> <p><b>1.1 Funderingen</b></p> <p><u>1.1.0 Algemeen</u></p> <p>- opmerking</p> <p><b>1.2 Gevels</b></p> <p><u>1.2.1 Baksteen</u></p> <p><u>1.2.1.1 Metselwerk</u></p> <p>- vertind metselwerk</p> <p>- detail</p> <p>- detail</p> | <p>G</p> | <p>Zonder graafwerkzaamheden is de kwaliteit van de fundering moeilijk te beoordelen.</p> <p>Tijdens de vorige restauratie zijn de scheuren in de zuid- en oostgevel gerepareerd m.b.v. het Total Wall concept. Verspreid over de gevels is weer lichte scheurvorming geconstateerd.</p> <p><b>Hersteladvies:</b><br/>Scheurvorming monitoren. Eventueel scheermeters plaatsen. En als het op lange termijn stabiel is, herstellen.</p> <p><i>Foto 1. Lichte scheurvorming in het metselwerk aanwezig.</i></p> <p><i>Foto 2. Lichte scheurvorming in het metselwerk aanwezig.</i></p> |

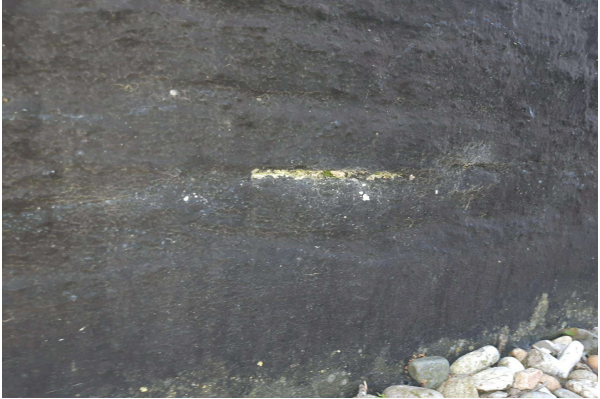
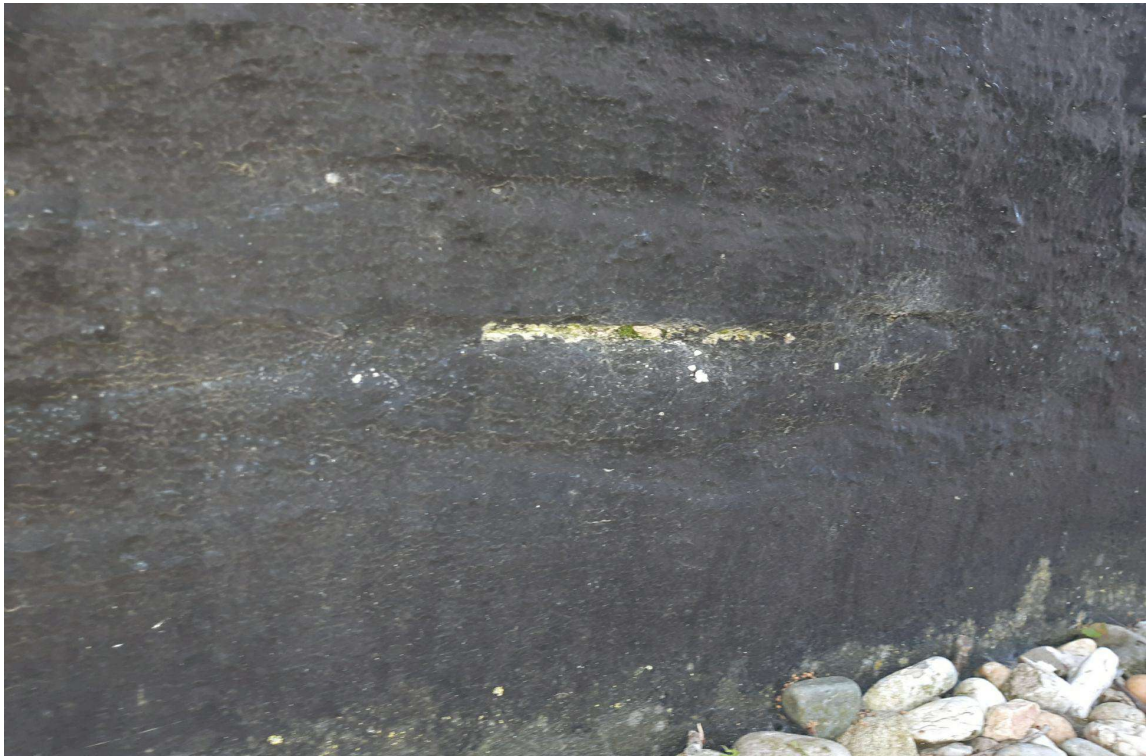
| <b>Rubriek</b><br>Grafkapel "Coelhorst" | <b>Beoordeling</b> | <b>Toelichting</b> | <b>Objectnummer: UT 2234</b> |
|---|---|---|---|
| - voegwerk | G | Naast de toegangsdeur van de kapel is een enkel voegje weggevallen. <p><i>Foto 3. Enkel voegje weggevallen.</i></p> <p><b>Hersteladvies:</b><br/> Aangetaste voegen uithakken en opnieuw aanbrengen met een voegspecie die qua samenstelling, hardheid, kleur en uitvoering in overeenstemming is met het bestaande voegwerk.</p> | |

Foto 3. Enkel voegje weggevallen.

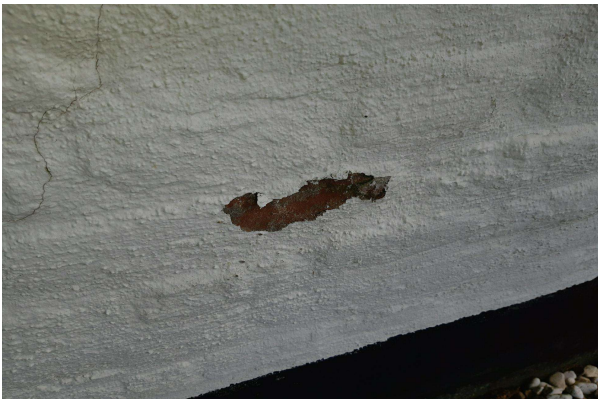
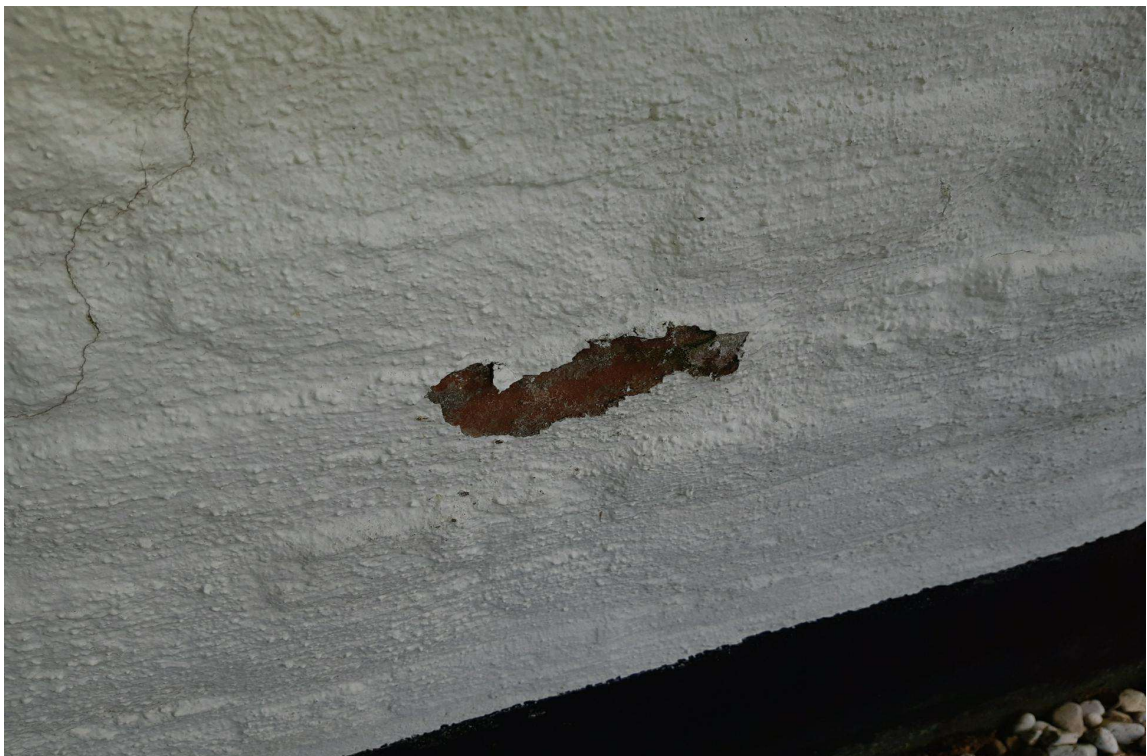
| <b>Rubriek</b><br>Grafkapel "Coelhorst" | <b>Beoordeling</b> | <b>Toelichting</b> | <b>Objectnummer: UT 2234</b> |
|---|---|---|---|
| - vertinwerk | R | Verspreid over de gevels en rollagen is de vertinlaag beschadigd / weggevallen. <p><b>Hersteladvies:</b><br/> Waar nodig de vertinlaag herstellen.</p> | |
| - detail | | <p><i>Foto 4. De vertinlaag is plaatselijk weggevallen.</i></p> | |

Foto 4. De vertinlaag is plaatselijk weggevallen.

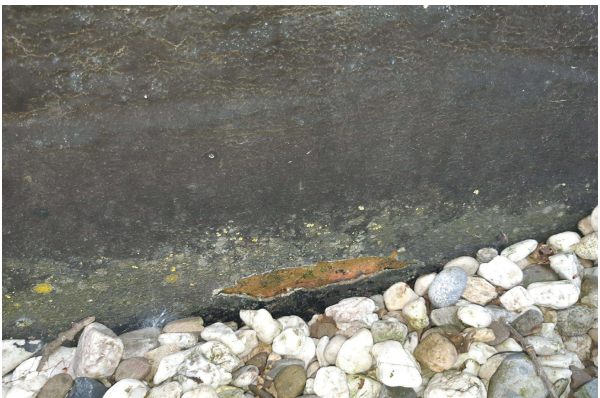
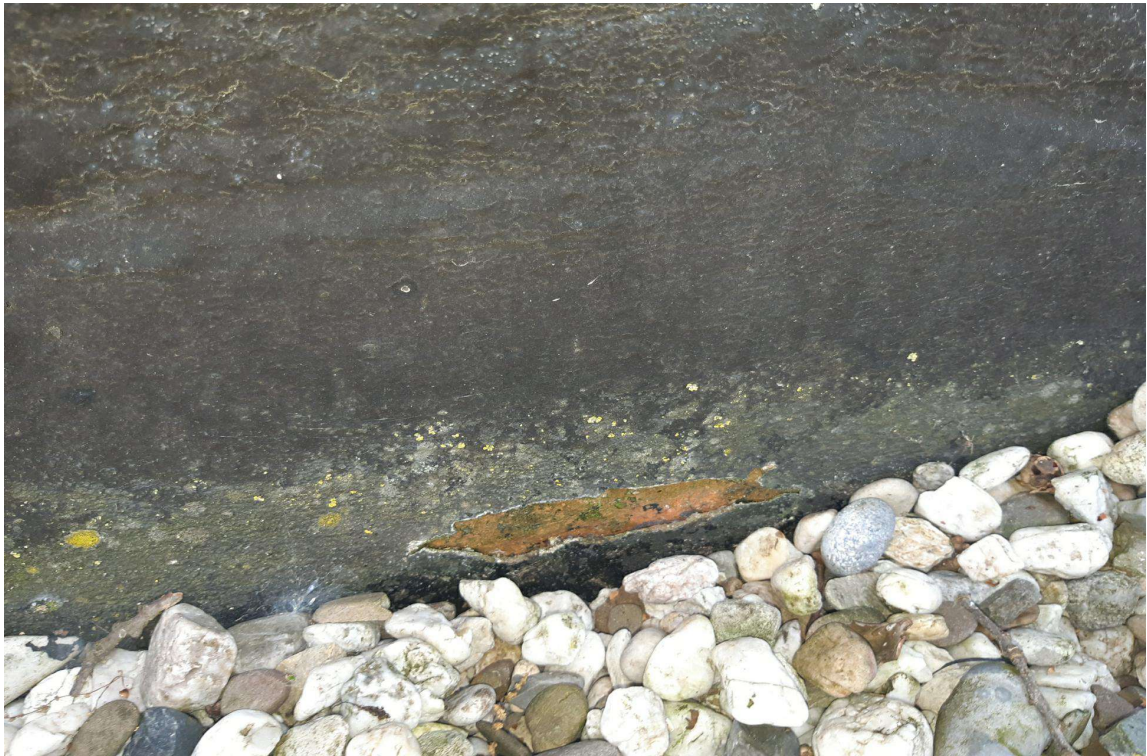
| <b>Rubriek</b><br>Grafkapel "Coelhorst" | <b>Beoordeling</b> | <b>Toelichting</b> | <b>Objectnummer: UT 2234</b> |
|---|---|---|---|
| - detail | | <p><i>Foto 5. De vertinlaag is plaatselijk weggevallen t.p.v. het maaiveld.</i></p> | |

Foto 5. De vertinlaag is plaatselijk weggefallen t.p.v. het maaiveld.

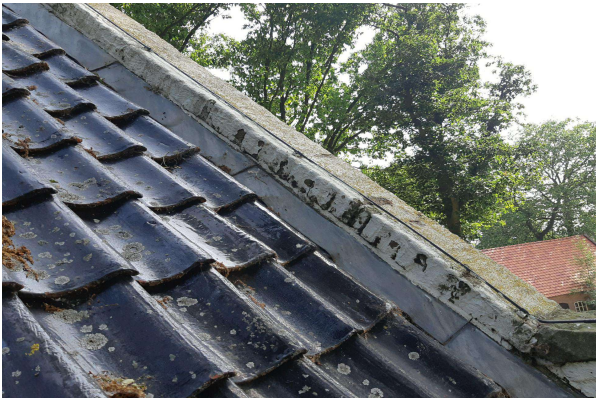
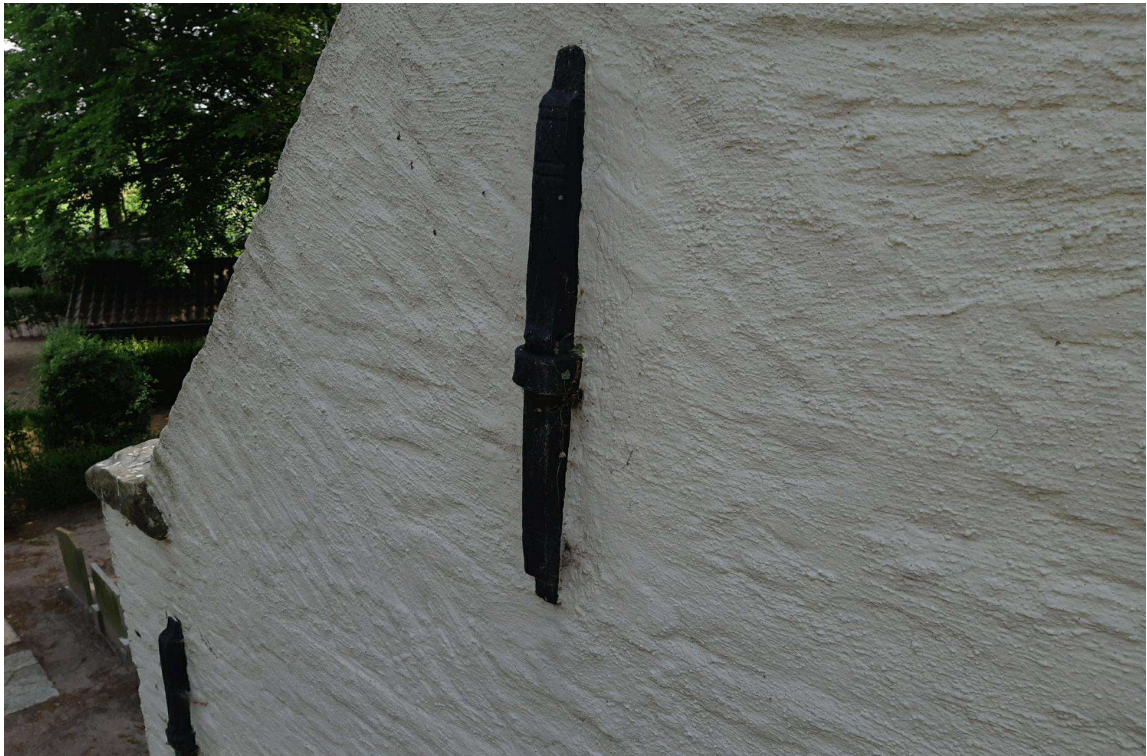
| Rubriek<br>Grafkapel "Coelhorst" | Beoordeling | | | Toelichting | Objectnummer: UT 2234 |
|---|---|---|--|---|---|
| | | | | <p><i>Foto 6. De vertinlaag is plaatselijk weggefallen bij de rollaag.</i></p> <p>De verflaag op het vertinwerk is erg vervuild.</p> <p>De muurankers zijn goed. Alleen de verflaag wordt dof en begint af te bladderen.</p> | |
| | | | | <p><i>Foto 7. De verflaag begint af te bladderen.</i></p> <p><b>Hersteladvies:</b><br/>De komende schilderbeurt dienen muurankers geschilderd te worden.</p> | |

Foto 7. De verflaag begint af te bladderen.

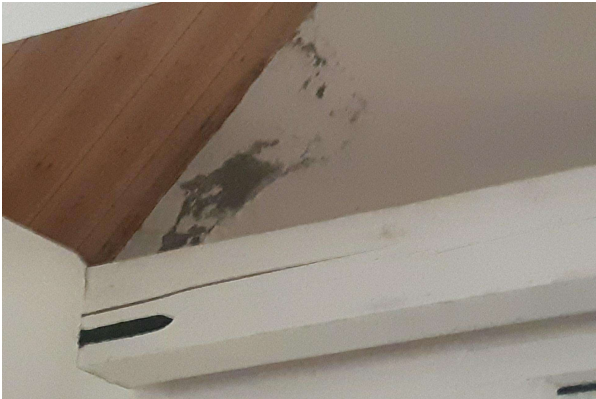
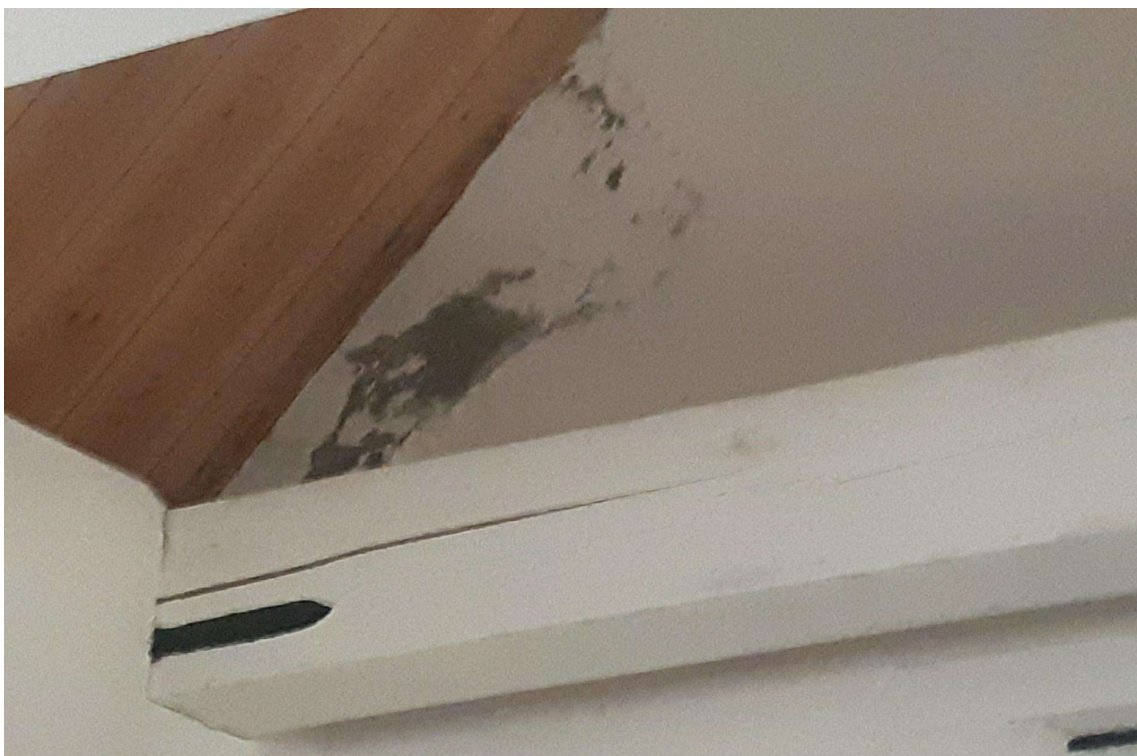
| Rubriek<br>Grafkapel "Coelhorst" | Beoordeling | Toelichting | Objectnummer: UT 2234 |
|---|---|---|---|
| <p>1.7.2.2 Binnenschilderwerk</p> <p>- muurverf</p> | R | <p>De muurverf begint plaatselijk af te bladderen; met name links bovenin de graftombe.</p> <p><i>Foto 11. Muurverflaag bladdert plaatselijk af.</i></p> <p><b>Hersteladvies:</b><br/>Waar nodig de muurverf schoonmaken en bijwerken.</p> | |

Foto 11. Muurverflaag bladdert plaatselijk af.

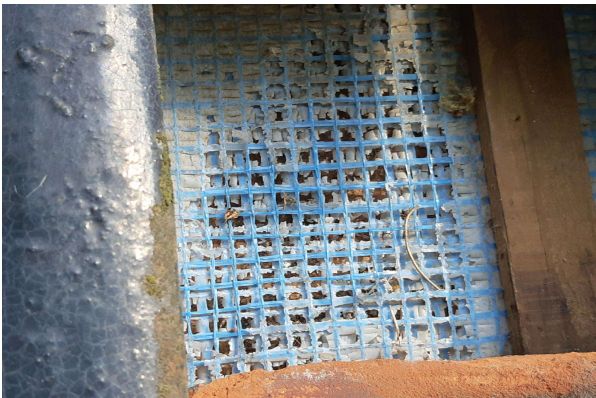
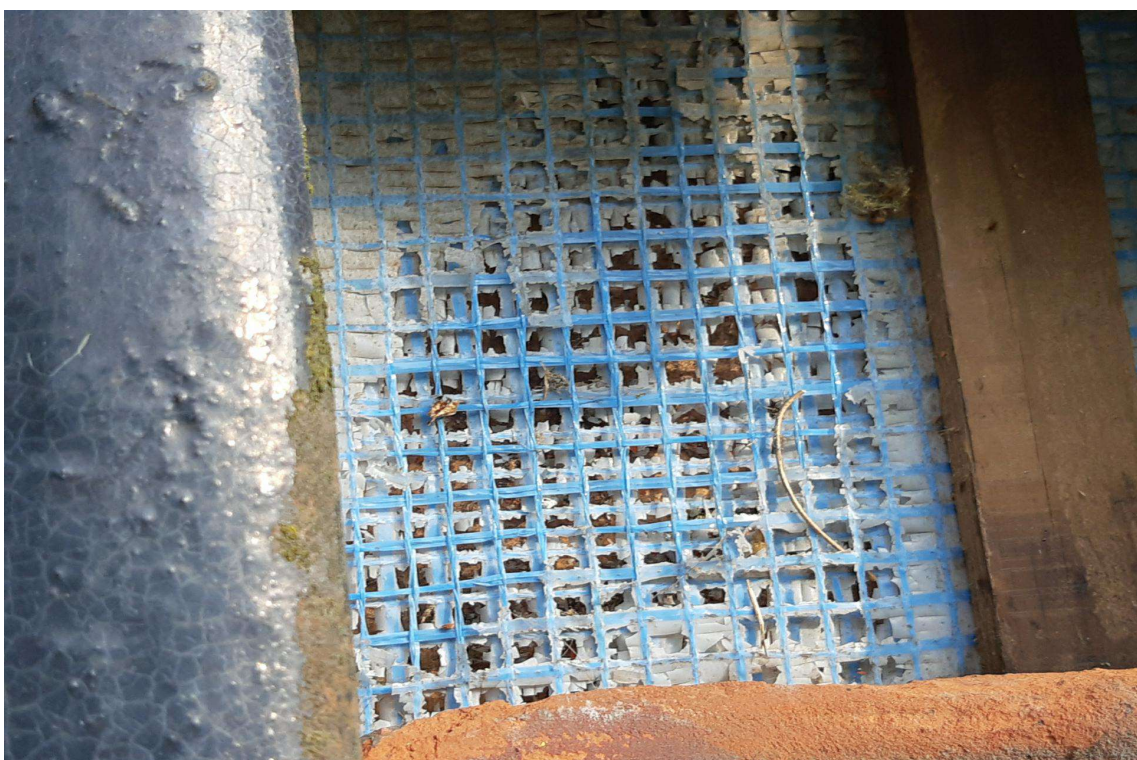
| Rubriek<br>Grafkapel "Coelhorst" | Beoordeling | Toelichting | Objectnummer: UT 2234 |
|---|---|---|---|
| <p>- betengeling en panlatten/genageld</p> <p>- dakfolie/gewapend</p> | R<br>R | <p>De vernageling is door roestvorming aangetast. Verspreid over de dakvlakken is de dakfolie aan het verteren.</p> <p><i>Foto 12. Dakfolie is aan het verteren.</i></p> <p><b>Hersteladvies:</b><br/>Herstel is niet direct noodzakelijk.</p> | |

Foto 12. Dakfolie is aan het verteren.

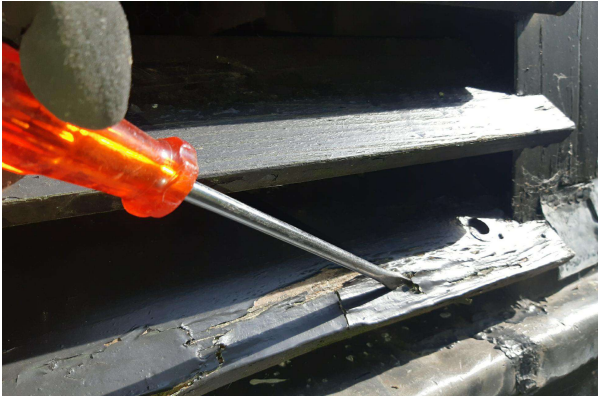
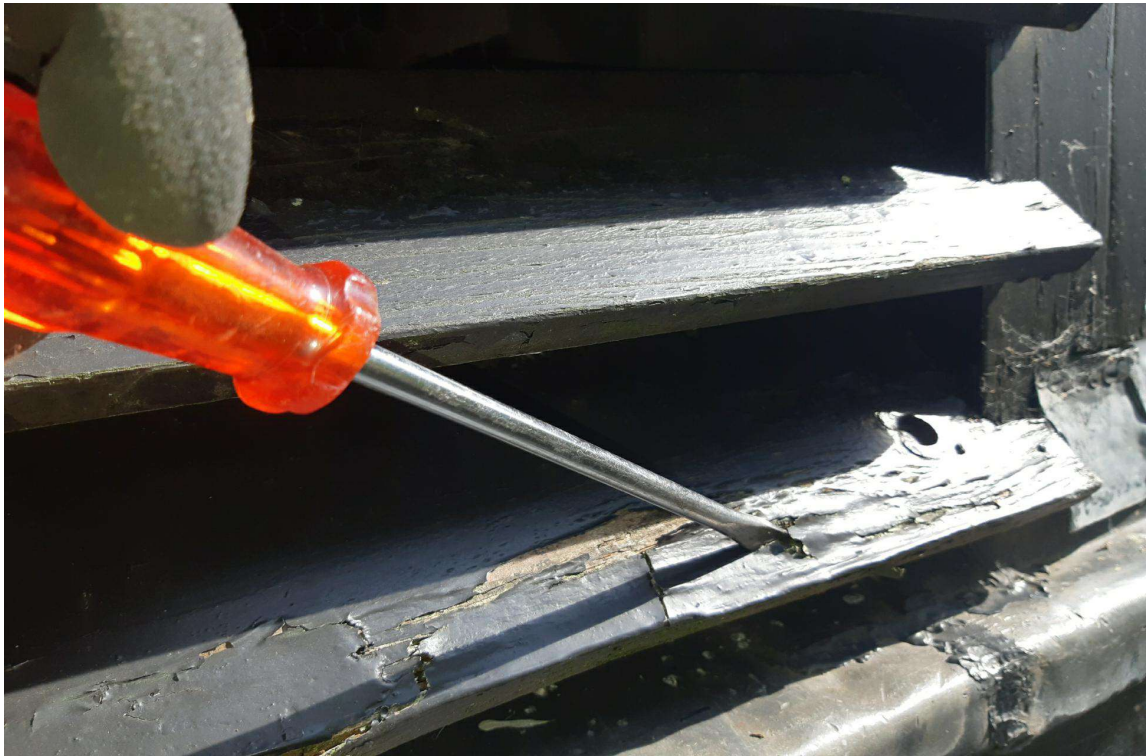
| <b>Rubriek</b><br>Grafkapel "Coelhorst" | <b>Beoordeling</b> | <b>Toelichting</b> | <b>Objectnummer: UT 2234</b> |
|---|---|---|---|
| - detail | | <p><i>Foto 15. Galmbord plaatselijk aangetast door houtrot.</i></p> | |

Foto 15. Galmbord plaatselijk aangetast door houtrot.

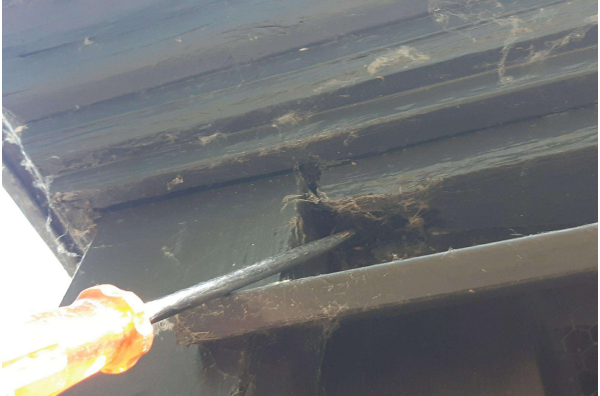
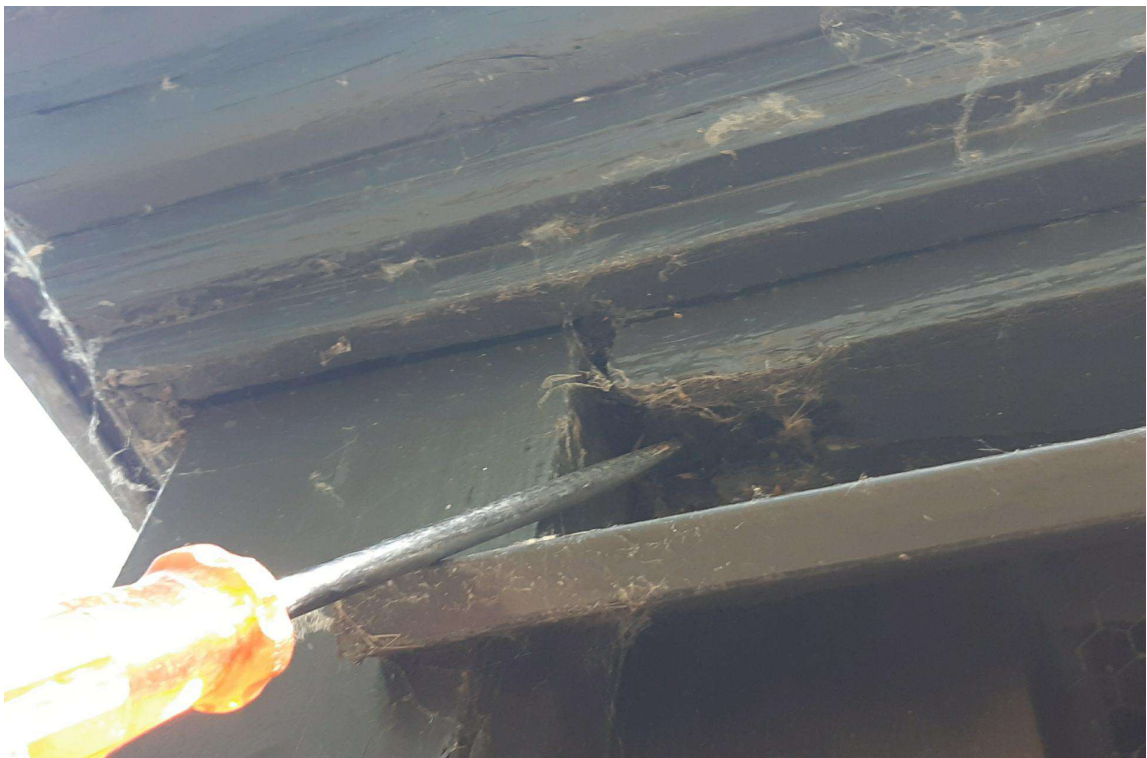
| <b>Rubriek</b><br>Grafkapel "Coelhorst" | <b>Beoordeling</b> | <b>Toelichting</b> | <b>Objectnummer: UT 2234</b> |
|---|---|---|---|
| - detail | | <p><i>Foto 16. Galmbord plaatselijk aangetast door houtrot.</i></p> | |

Foto 16. Galmbord plaatselijk aangetast door houtrot.

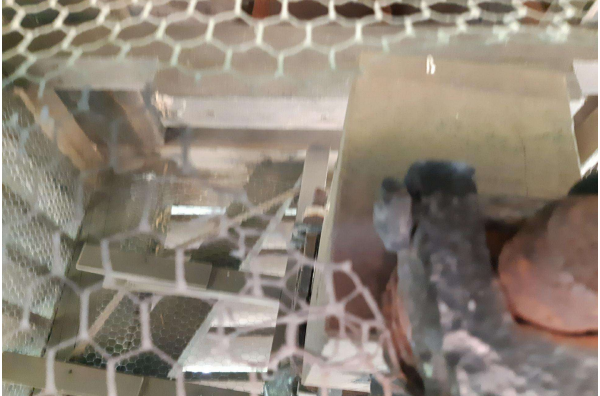
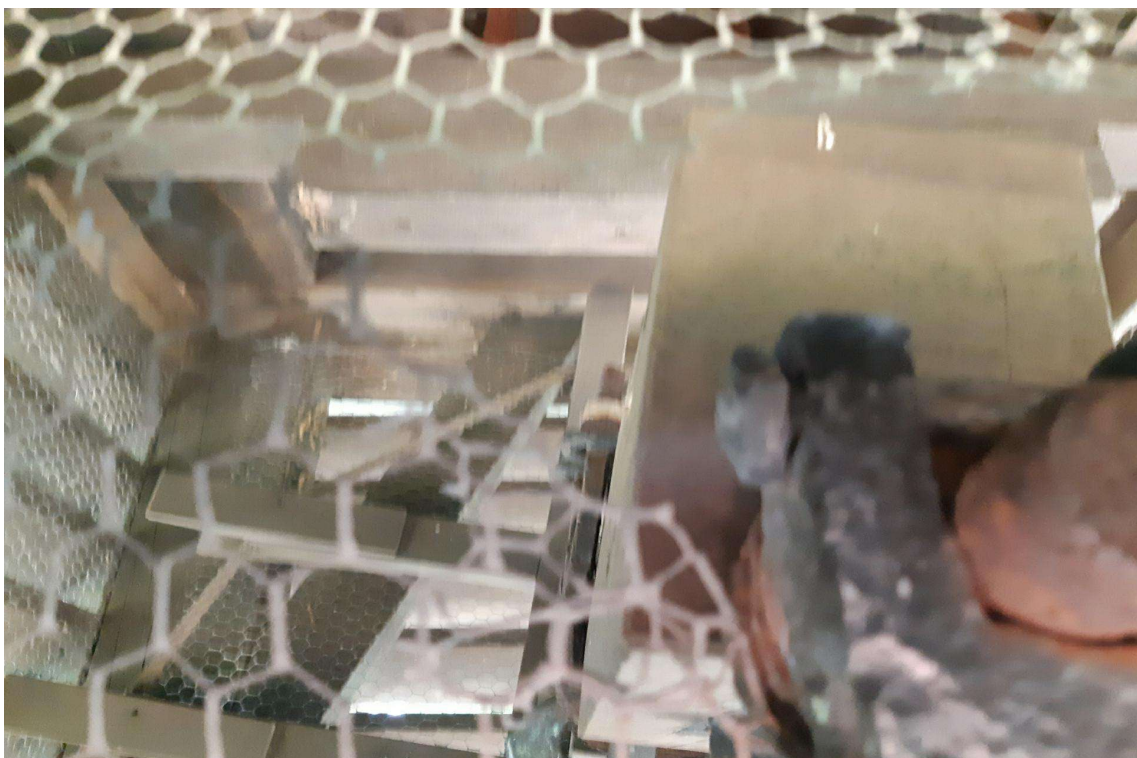
| <b>Rubriek</b><br>Grafkapel "Coelhorst" | <b>Beoordeling</b> | <b>Toelichting</b> | <b>Objectnummer: UT 2234</b> |
|---|---|---|---|
| - detail | | <p><i>Foto 17. Het gaaswerk is plaatselijk beschadigd.</i></p> | |

Foto 17. Het gaaswerk is plaatselijk beschadigd.

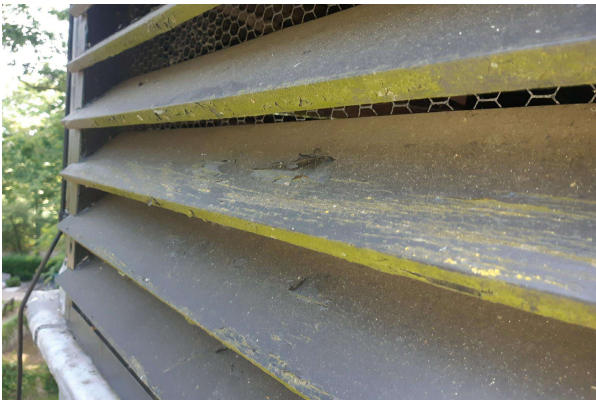
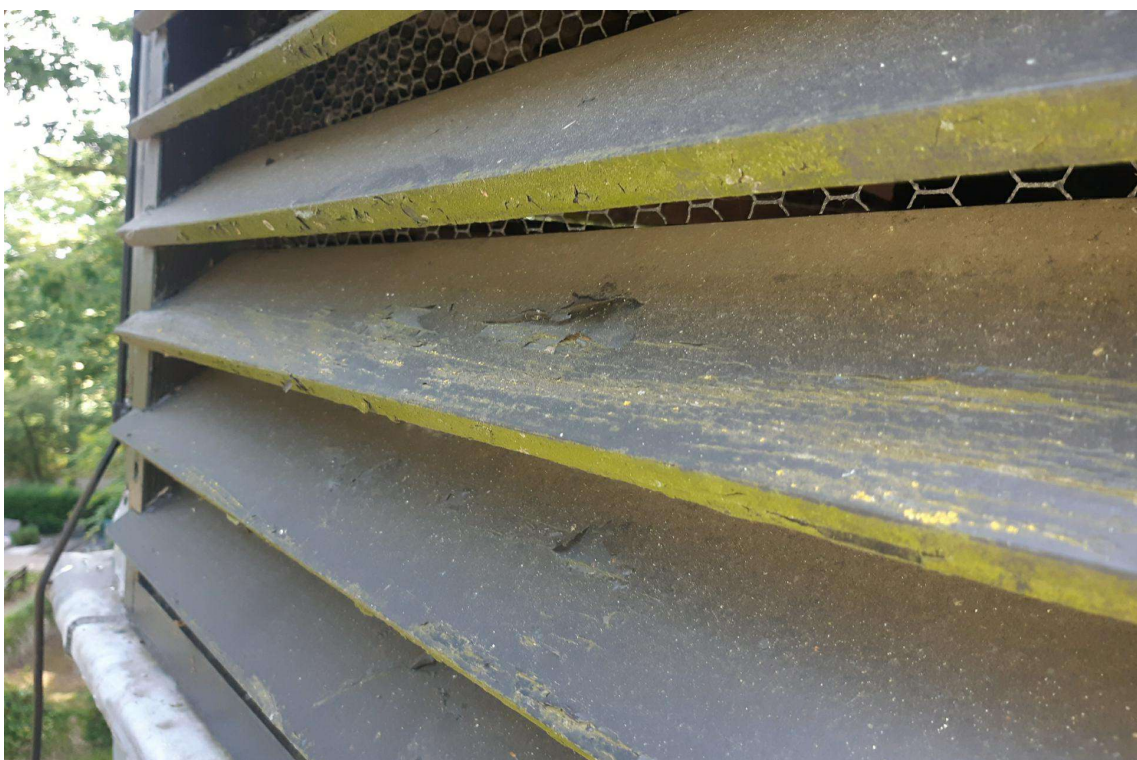
| Rubriek<br>Grafkapel "Coelhorst" | Beoordeling | Toelichting | Objectnummer: UT 2234 |
|---|---|---|---|
| - schilderwerk | M | <p>De verflaag is vuil en dof. Deze begint op veel plaatsen af te bladderen en te scheuren.</p> <p><i>Foto 18. De verflaag is vervuild, dof en bladdert af.</i></p> <p><b>Hersteladvies:</b><br/>Het schilderwerk is aan een onderhoudsbeurt toe.</p> | |

Foto 18. De verflaag is vervuild, dof en bladdert af.

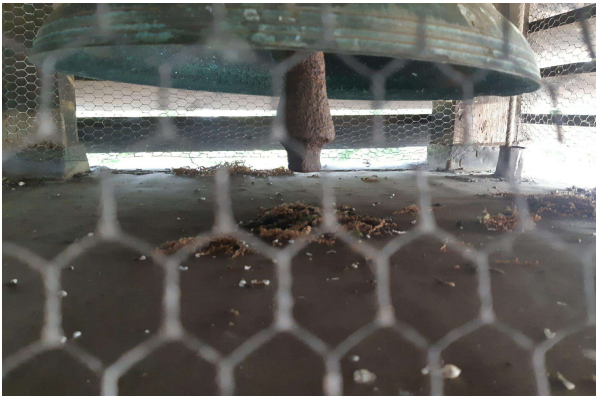
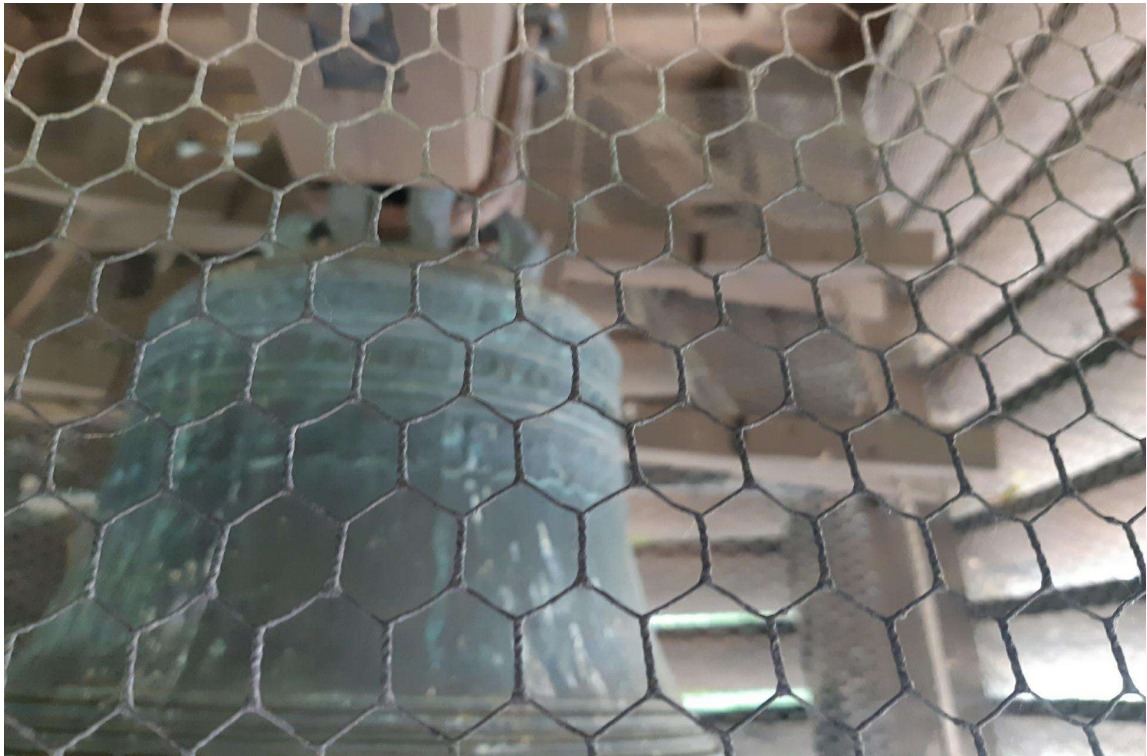
| Rubriek<br>Grafkapel "Coelhorst" | Beoordeling | Toelichting | Objectnummer: UT 2234 |
|---|---|---|---|
| - klokkenstoel met klok | R | <p>De ophanging van de klok en de klepel is geroest.</p> <p><b>Hersteladvies:</b><br/>Het ijzerwerk de komende schilderbeurt ontroesten en schilderen.</p> | |
| - detail | | <p><i>Foto 19. De ophanging van de klok is geroest.</i></p> | |

Foto 19. De ophanging van de klok is geroest.

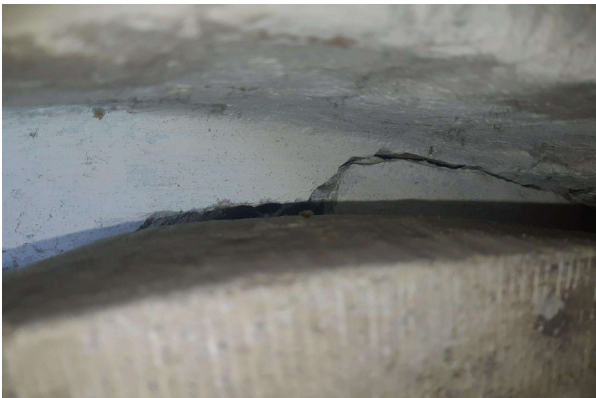
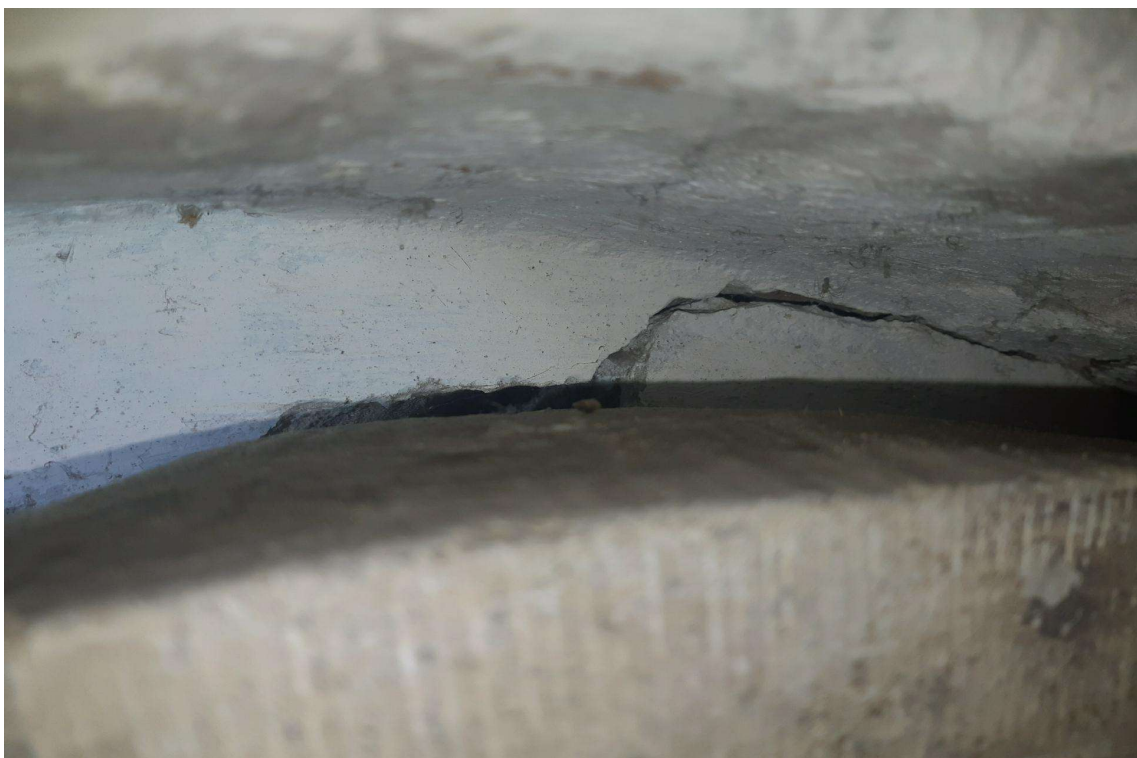
| Rubriek<br>Grafkapel "Coelhorst" | Beoordeling | | | Toelichting | Objectnummer: UT 2234 |
|---|---|--|---|---|---|
| - metselwerk | | | R | Door het ijzerwerk dat in de graftombe aanwezig is, begint het metselwerk te barsten en te scheuren. Dit is bij de meest linker graftombe het geval. Ook rond het sluitwerk is het metselwerk gescheurd. Bij de middelste graftombe begint het metselwerk/gewelf te scheuren. Bij de overige graftombes zijn nog geen gebreken geconstateerd. | |
| | | | | <i>Foto 21. Metselwerk beschadigd door oproestend ijzerwerk (linker graftombe).</i> | |

Foto 21. Metselwerk beschadigd door oproestend ijzerwerk (linker graftombe).

| Rubriek<br>Grafkapel "Coelhorst" | Beoordeling | | | Toelichting | Objectnummer: UT 2234 |
|---|---|--|---|---|---|
| | | | | <b>Hersteladvies:</b><br>Het ijzerwerk in de graftombe ontroesten en roestwerend behandelen en daarna het metselwerk herstellen. | |

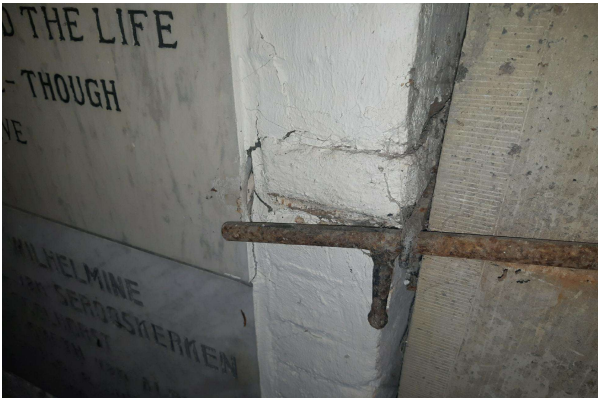
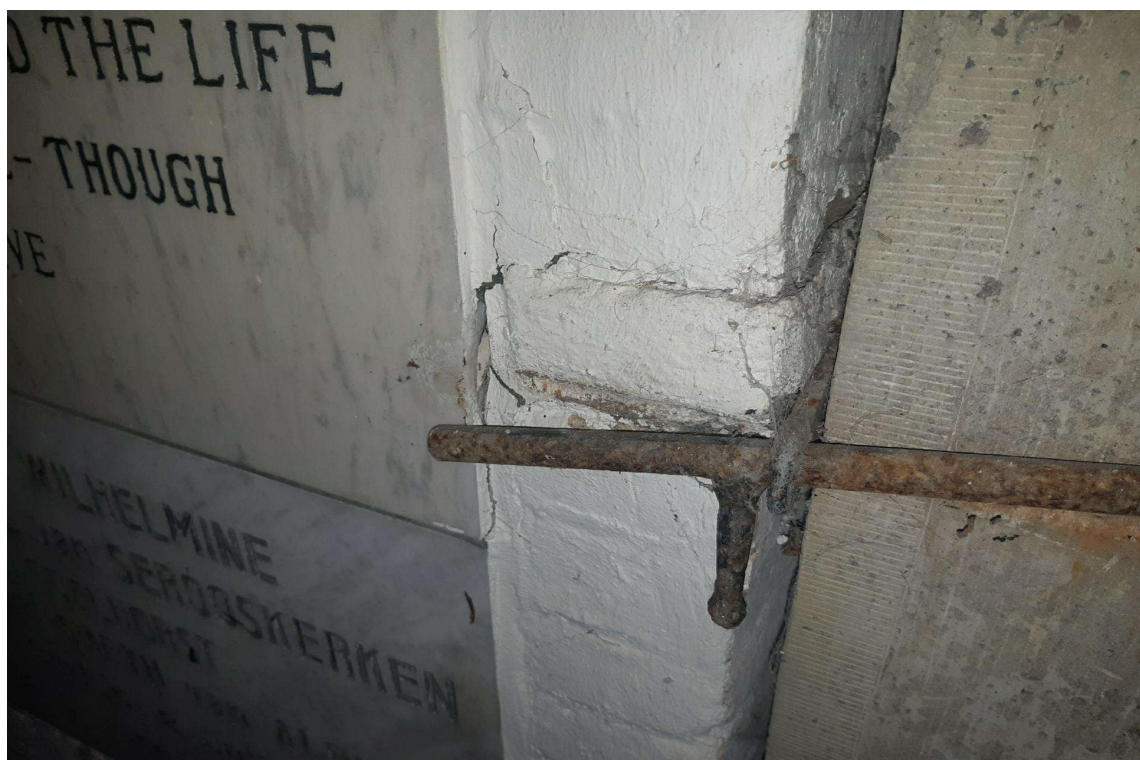
| <b>Rubriek</b><br>Grafkapel "Coelhorst" | <b>Beoordeling</b> | <b>Toelichting</b> | <b>Objectnummer: UT 2234</b> |
|---|---|---|---|
| - detail | | <p>Foto 22. Metselwerk gebarsten/ gescheurd rond sluitwerk (linker graftombe).</p> | |

Foto 22. Metselwerk gebarsten/ gescheurd rond sluitwerk (linker graftombe).

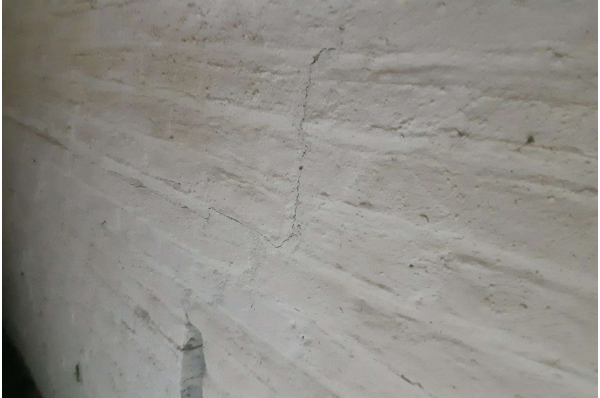
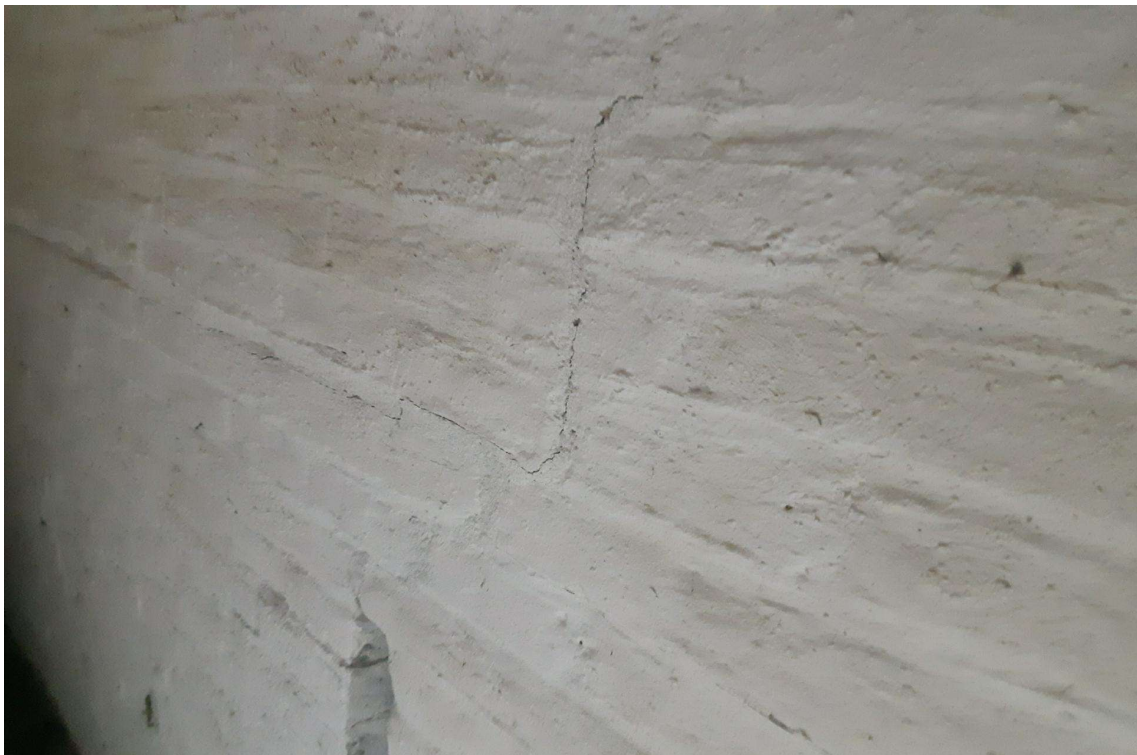
| <b>Rubriek</b><br>Grafkapel "Coelhorst" | <b>Beoordeling</b> | <b>Toelichting</b> | <b>Objectnummer: UT 2234</b> |
|---|---|---|---|
| - detail | | <p>Foto 23. Metselwerk licht gescheurd (middelste graftombe).</p> | |

Foto 23. Metselwerk licht gescheurd (middelste graftombe).

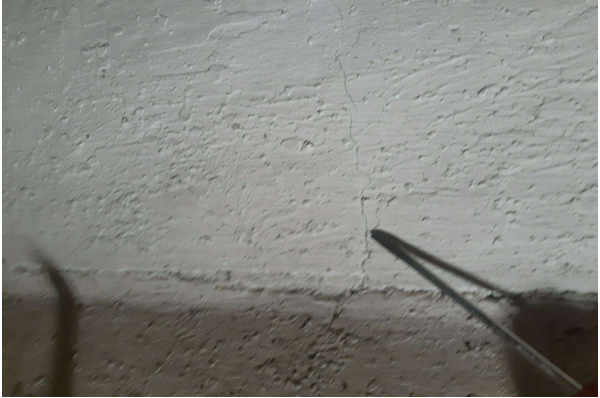
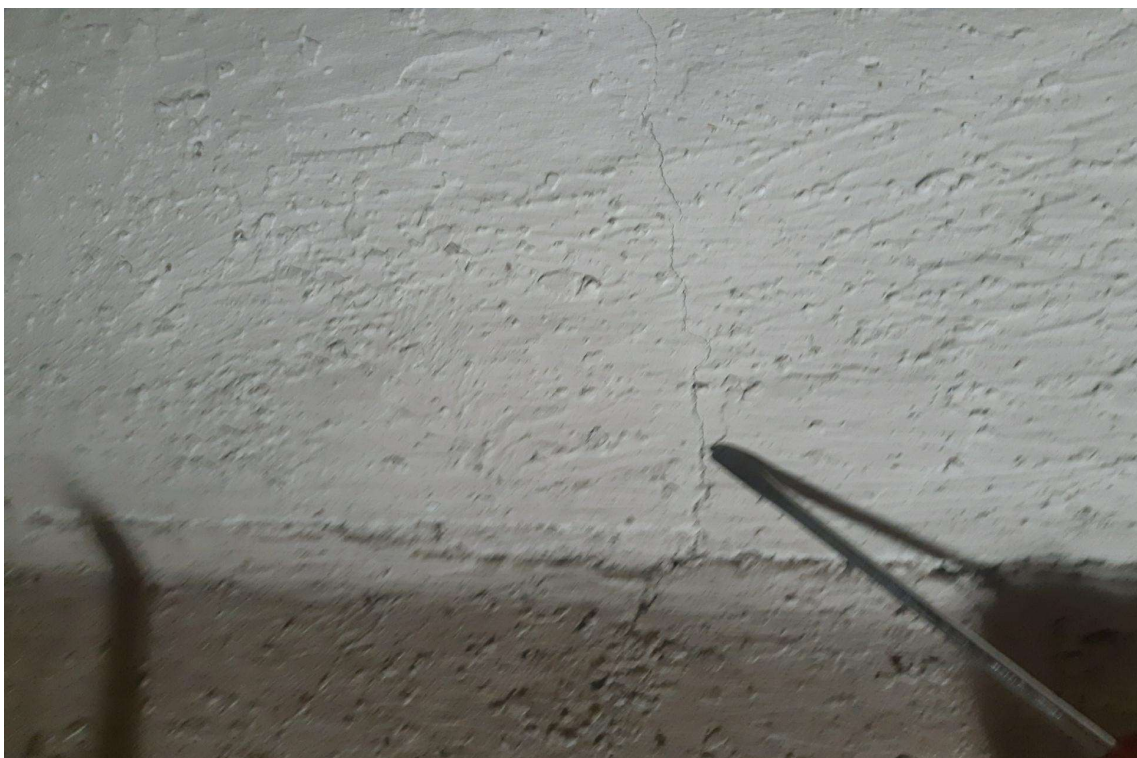
| <b>Rubriek</b><br>Grafkapel "Coelhorst" | <b>Beoordeling</b> | <b>Toelichting</b> | <b>Objectnummer: UT 2234</b> |
|---|---|---|---|
| - detail | | <p>Foto 24. Lichte scheurvorming in het gewelf (middelste graftombe).</p> | |

Foto 24. Lichte scheurvorming in het gewelf (middelste graftombe).

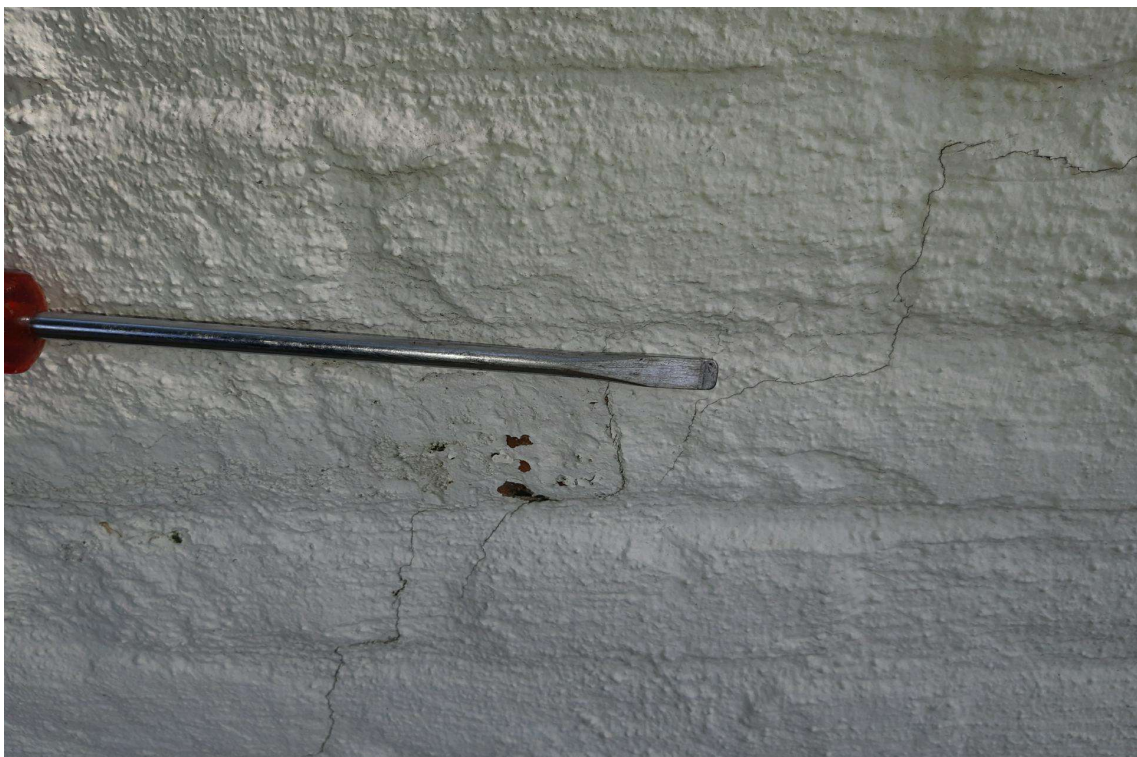
Foto 1. Lichte scheurvorming in het metselwerk aanwezig.

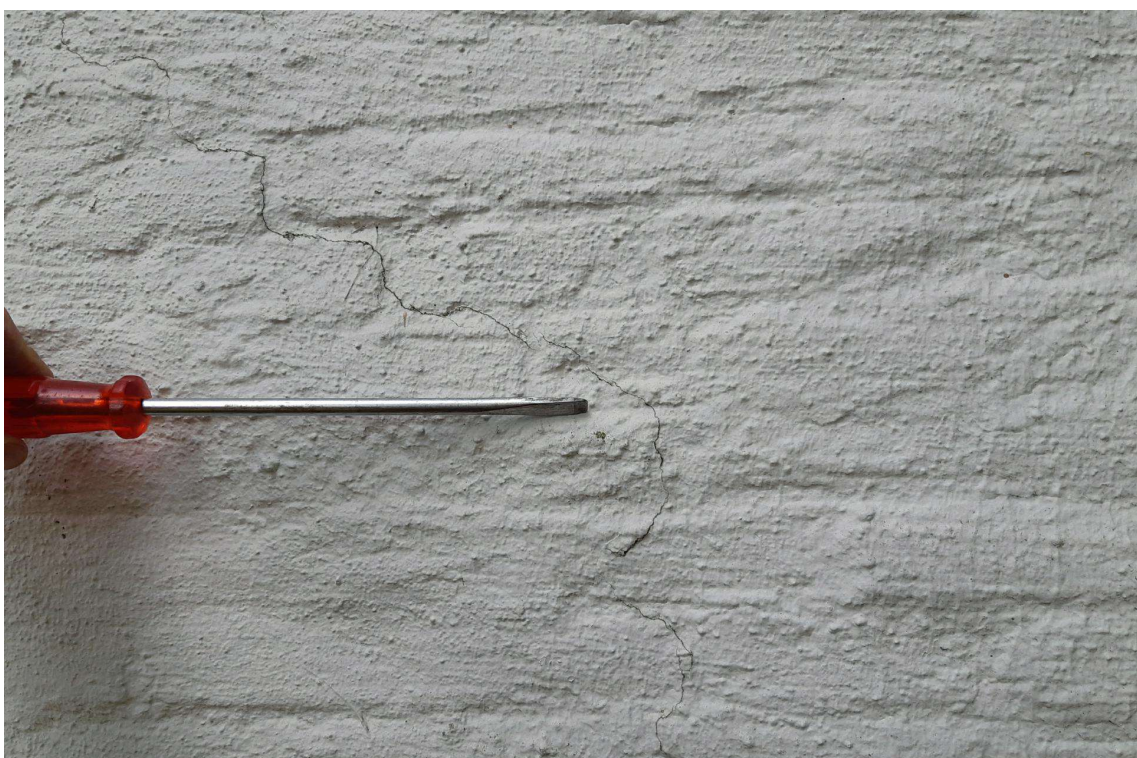
Foto 2. Lichte scheurvorming in het metselwerk aanwezig.

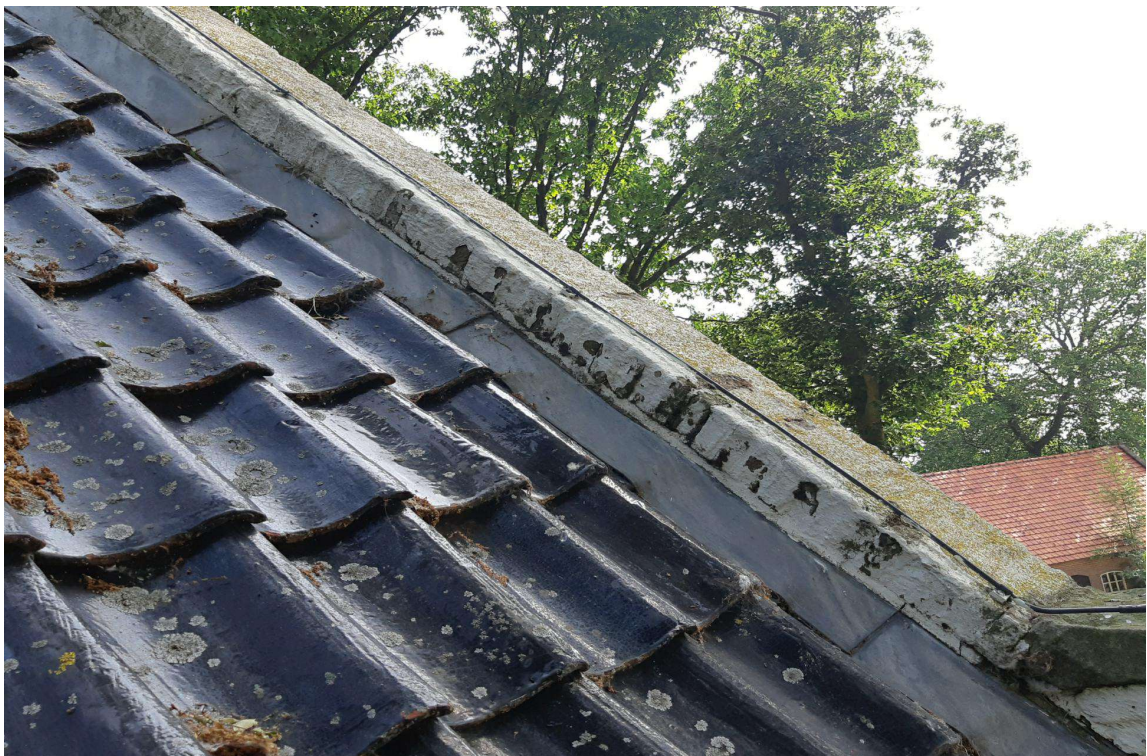
Foto 6. De vertinlaag is plaatselijk weggefallen bij de rollaag.

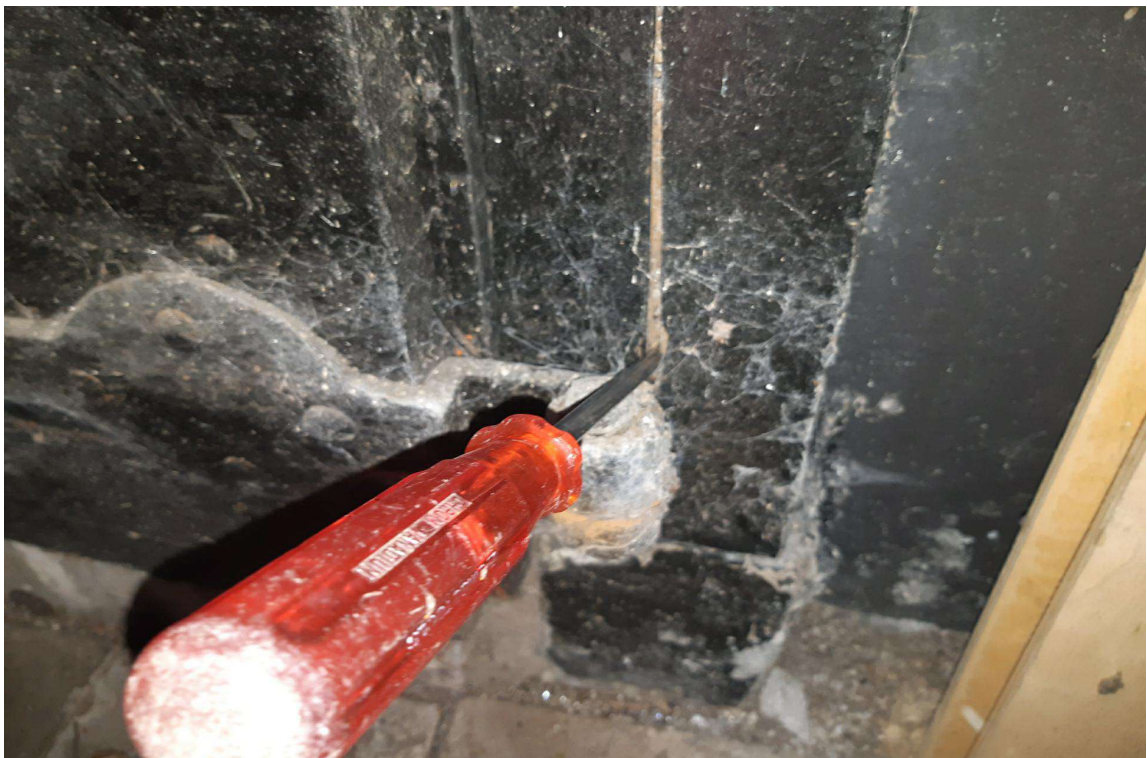
Foto 8. Stijl gescheurd.
