## Inspectierapport 2023

Objectnummer: UT 2234  
Object: Grafkapel "Coelhorst"  
Straat: Coelhorsterweg 35  
Pc en plaats: 3838 PA Hoogland

Inspectienummer: UT\_2234\_2023\_R\_1  
Rapport opgesteld door: J. Agterberg. Inspectie uitgevoerd: 20-06-2023. Team: 2

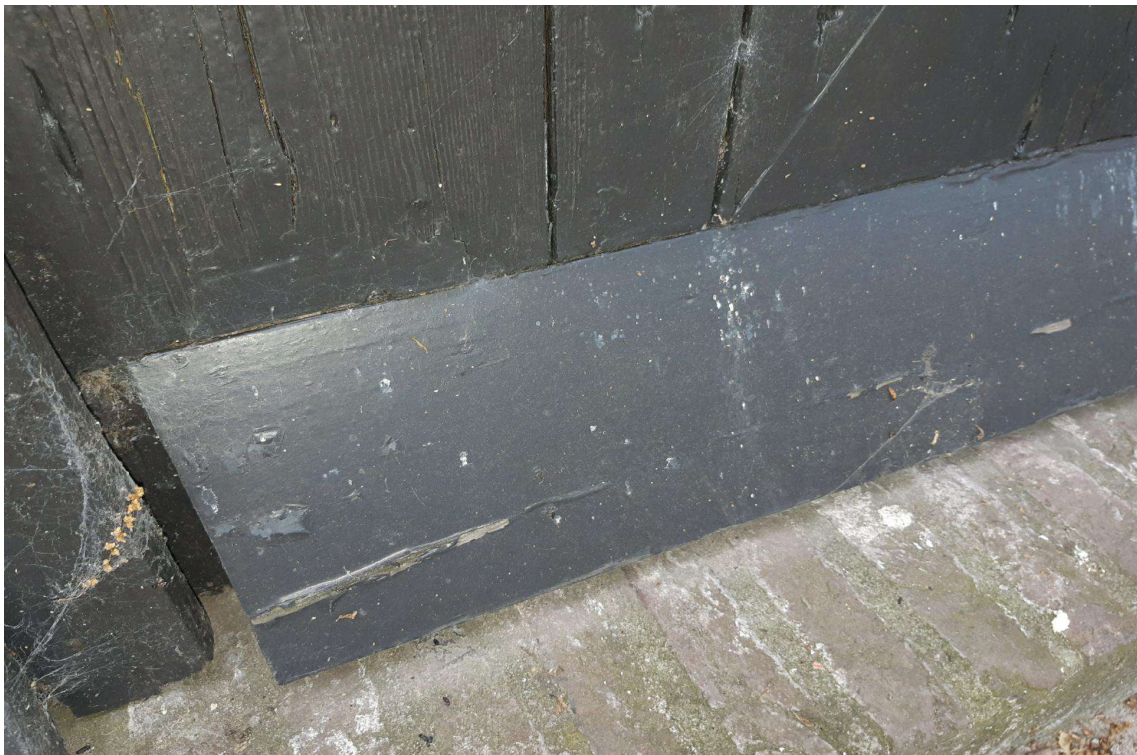
Foto 9. De verflaag wordt dof en vertoont barstvorming.

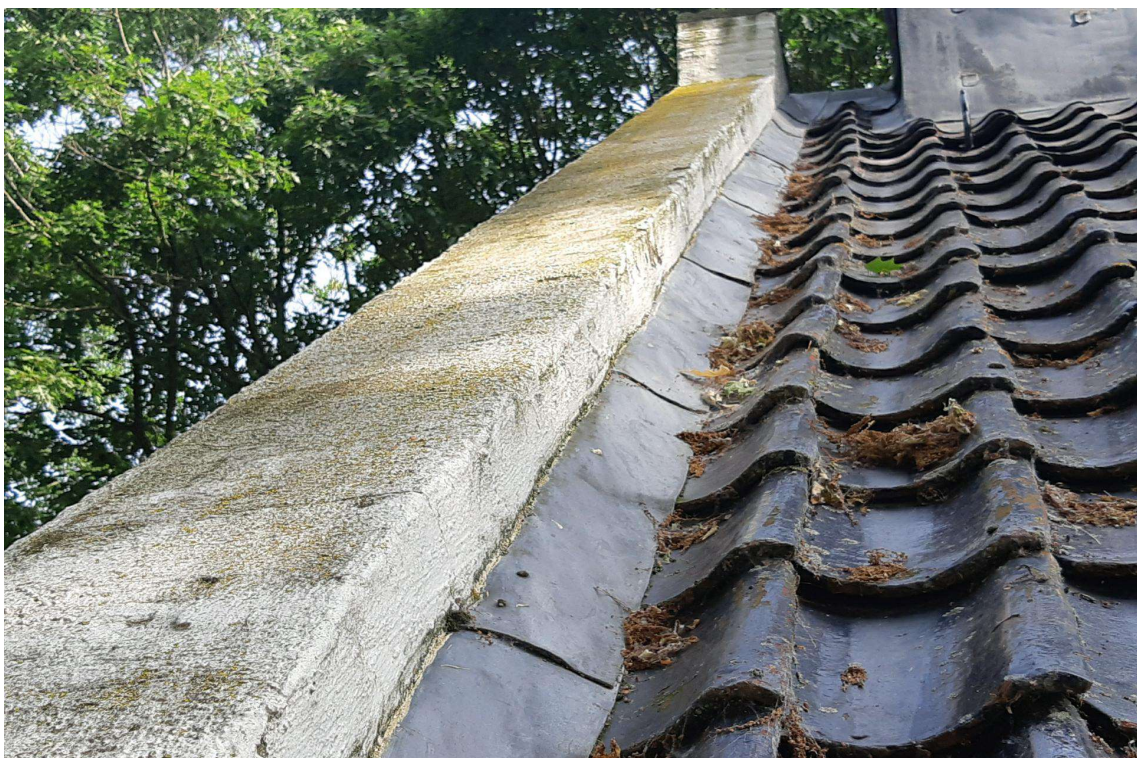
Foto 10. Muurverf is ernstig vervuild op de rollaag.

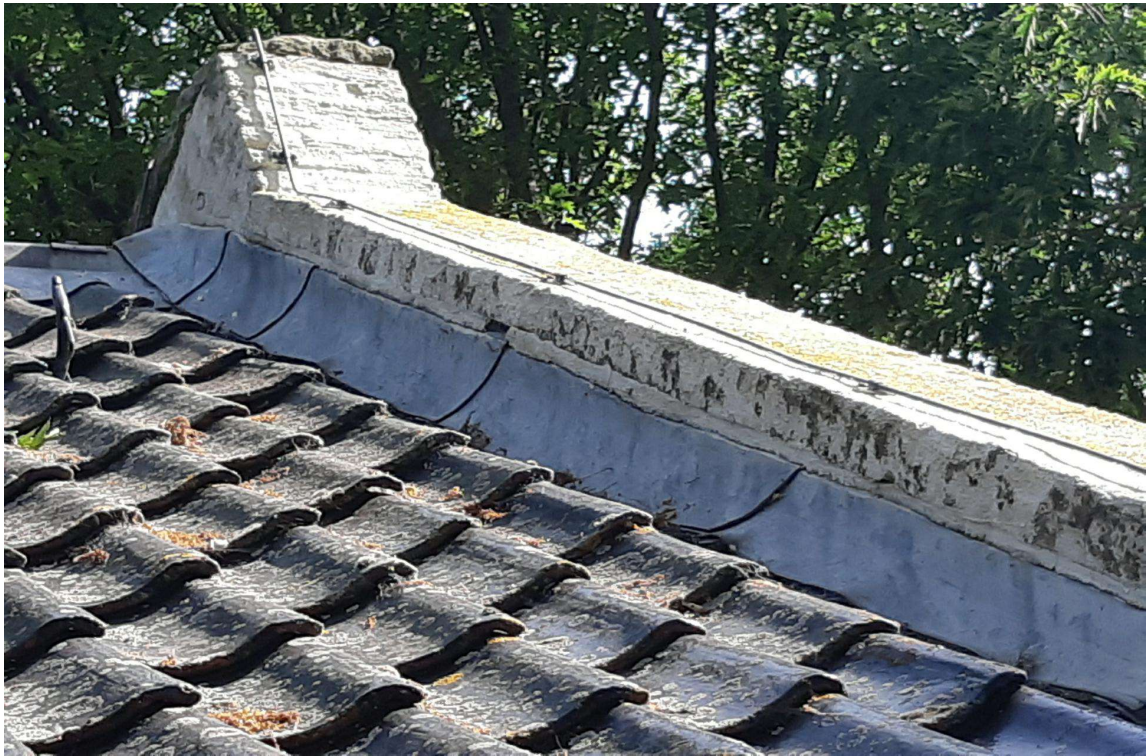
Foto 13. Specievoeg krimpt los.

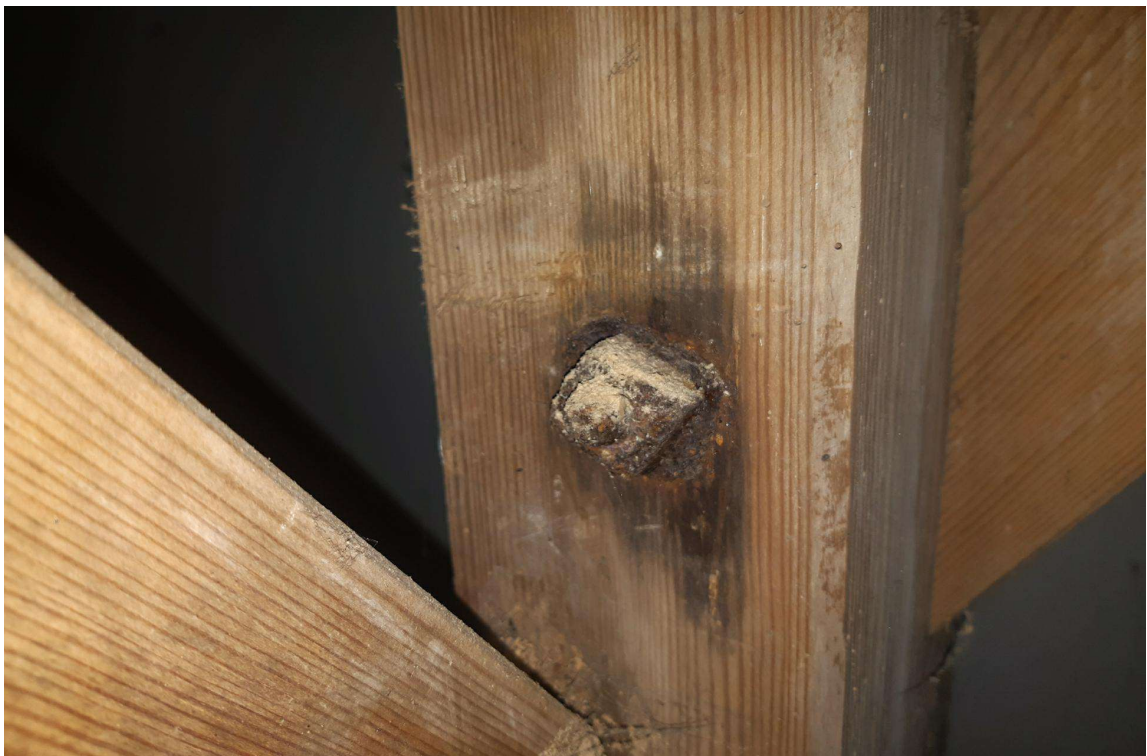
Foto 14. Bevestigingen bouten zijn geroest.

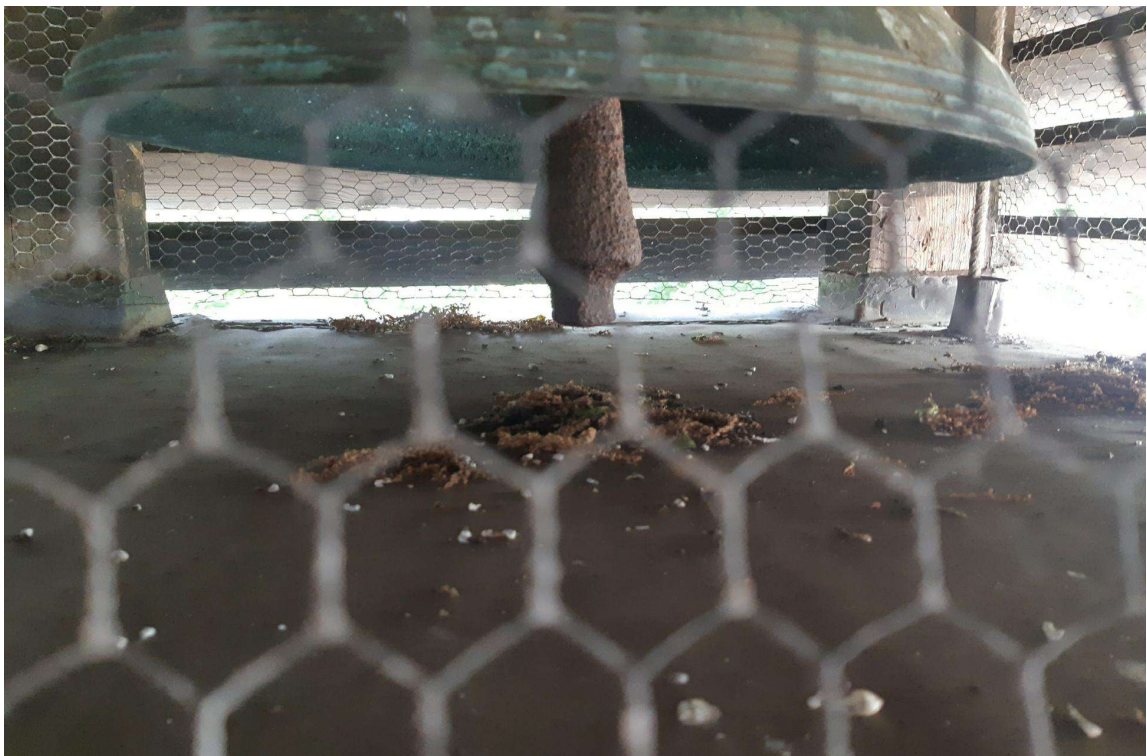
| Rubriek<br>Grafkapel "Coelhorst" | Beoordeling | Toelichting | Objectnummer: UT 2234 |
|---|---|---|---|
| - luidtouw | G | <p><i>Foto 20. De klepel is geroest.</i></p> | |

Foto 20. De klepel is geroest.

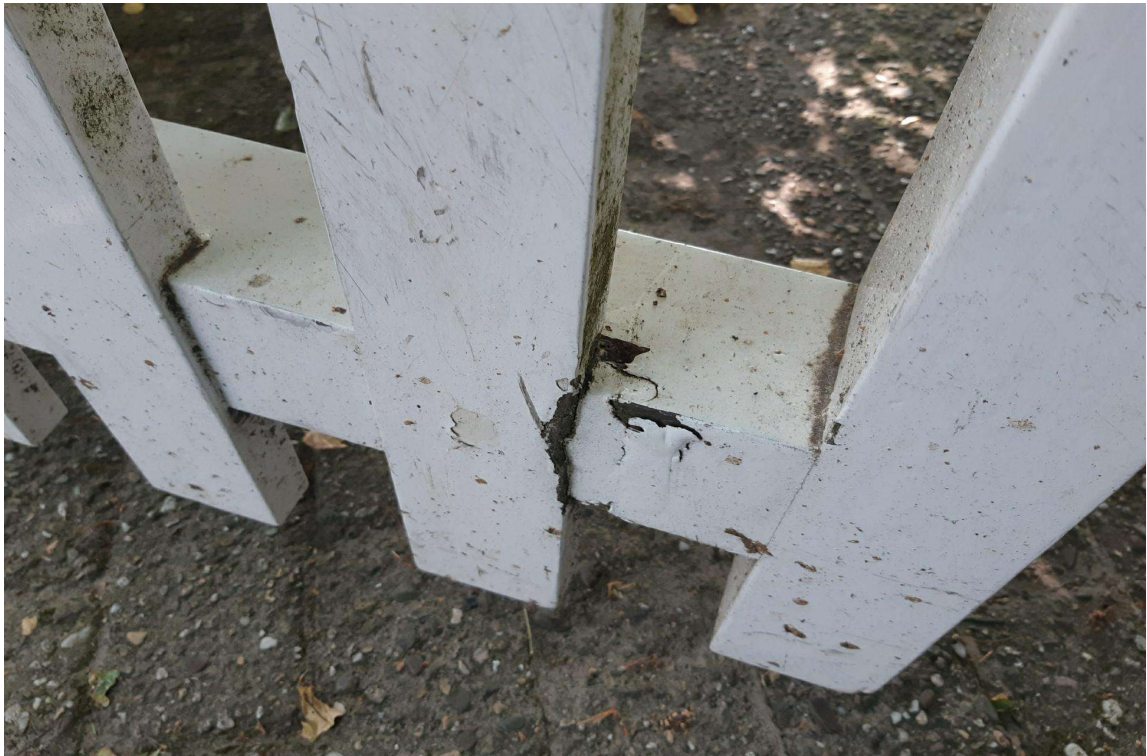
Foto 25. De verflaag begint af te bladderen.
