Inspectierapport 2025

Objectnummer: UT 2234
Object: Grafkapel "Coelhorst"
Straat: Coelhorsterweg 35
Pc en plaats: 3838 PA Hoogland

Inspectienummer: UT_2234_2025_R_1
Rapport opgesteld door: J. Agterberg. Inspectie uitgevoerd: 20-11-2025. Team: 2

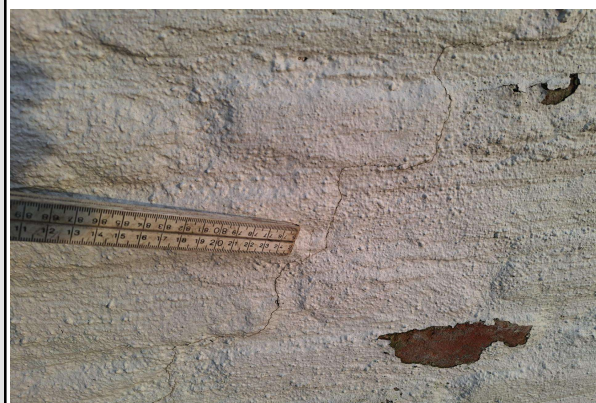
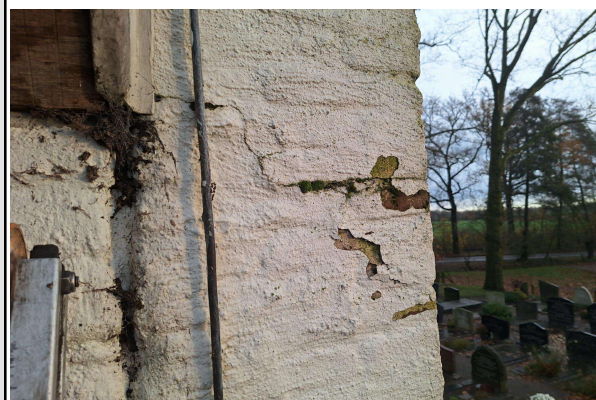
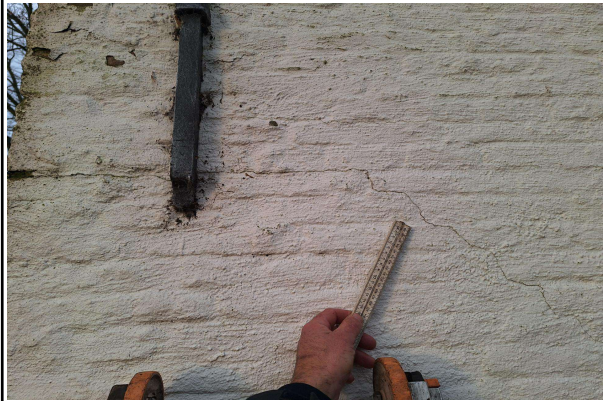
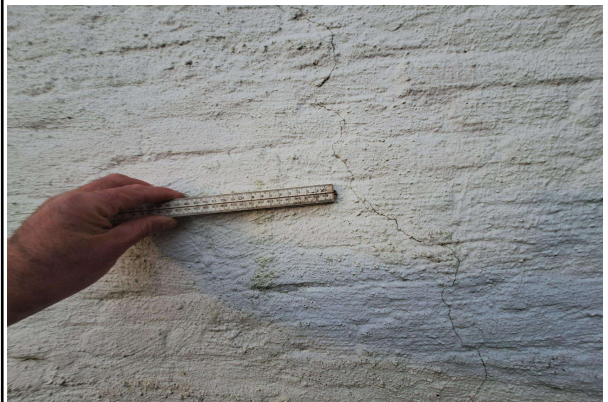
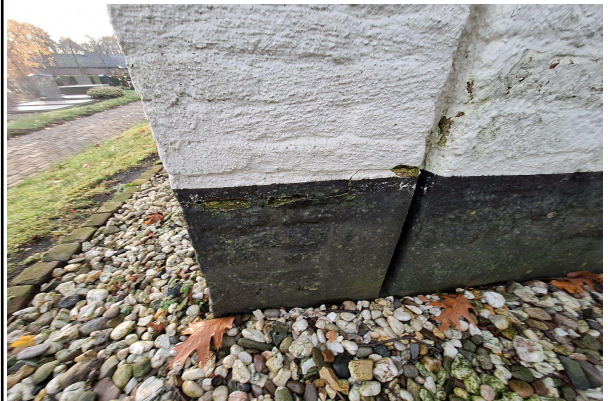
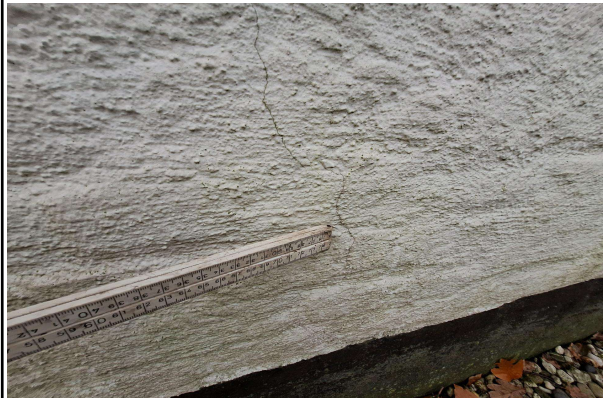
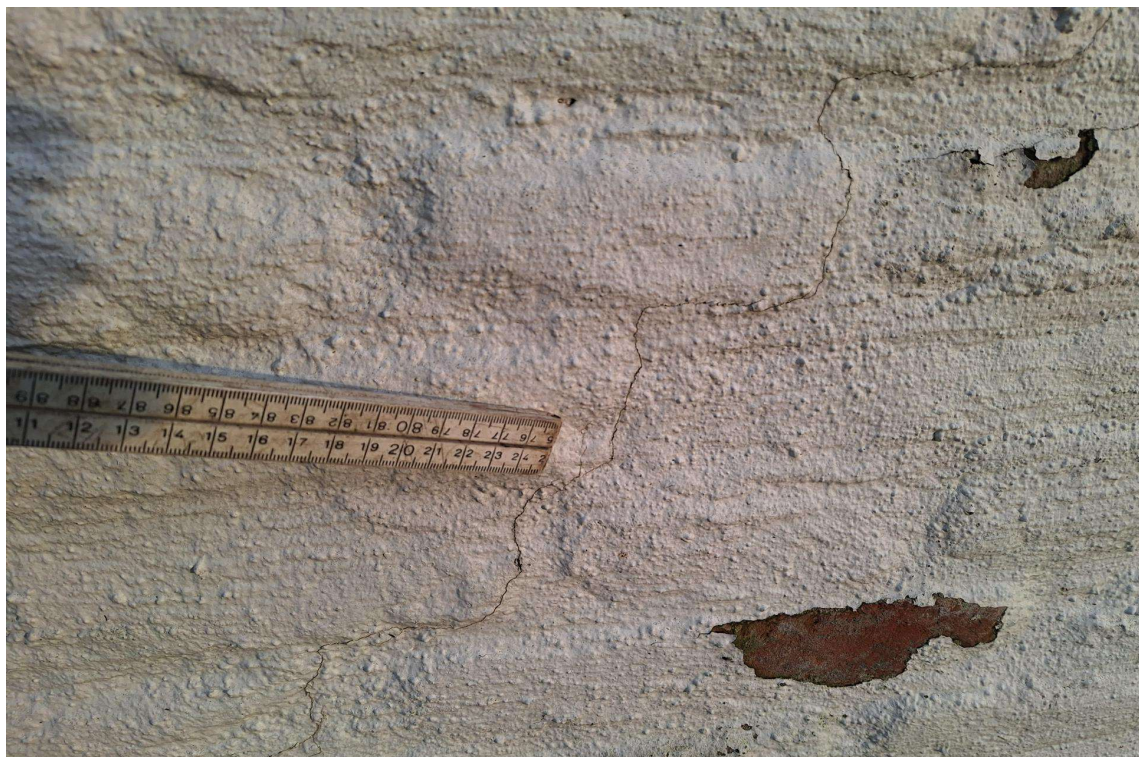
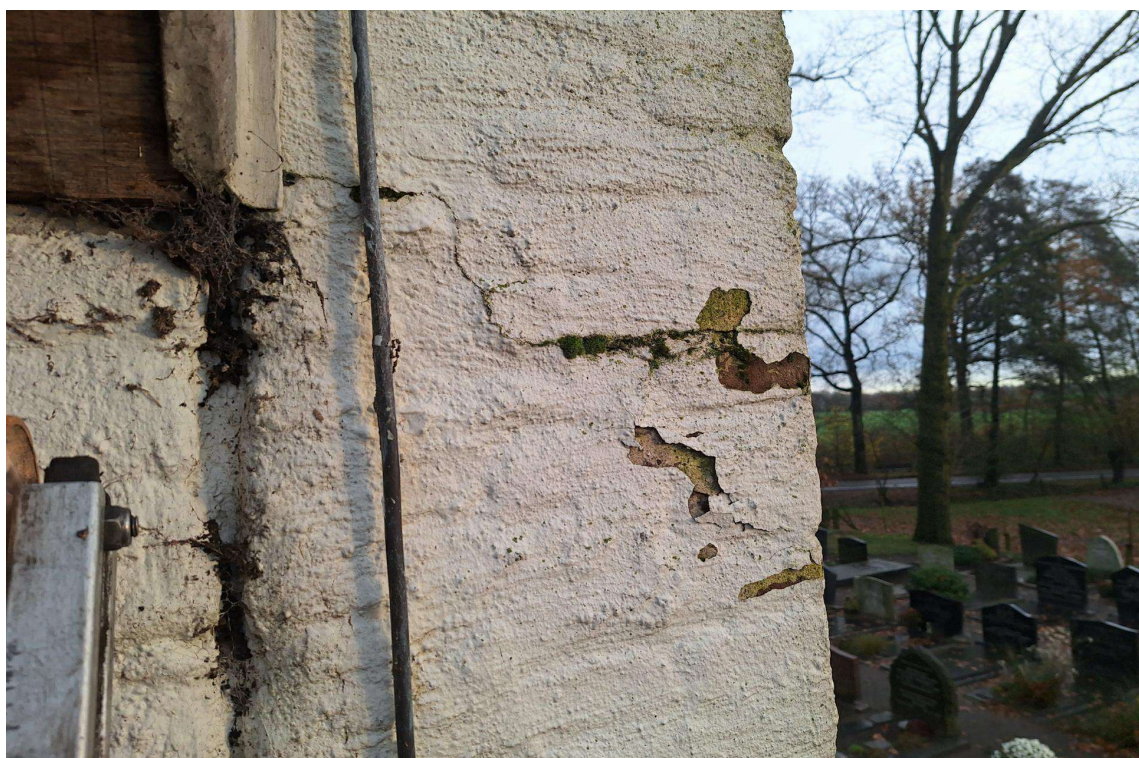
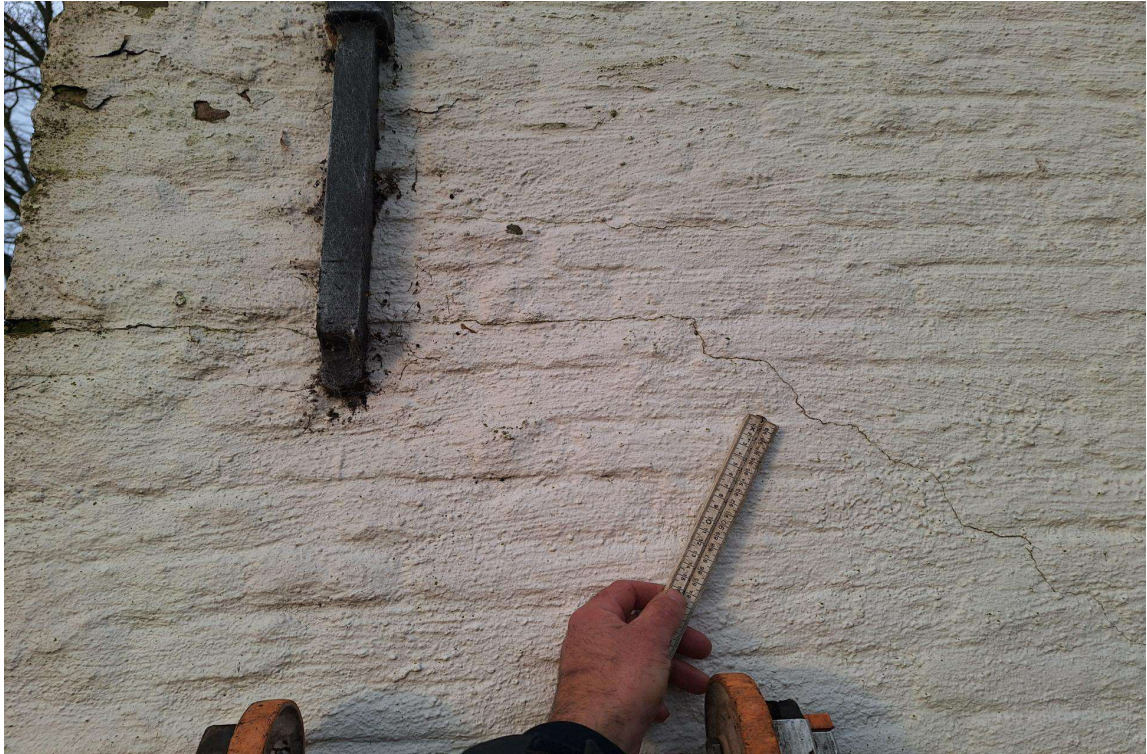
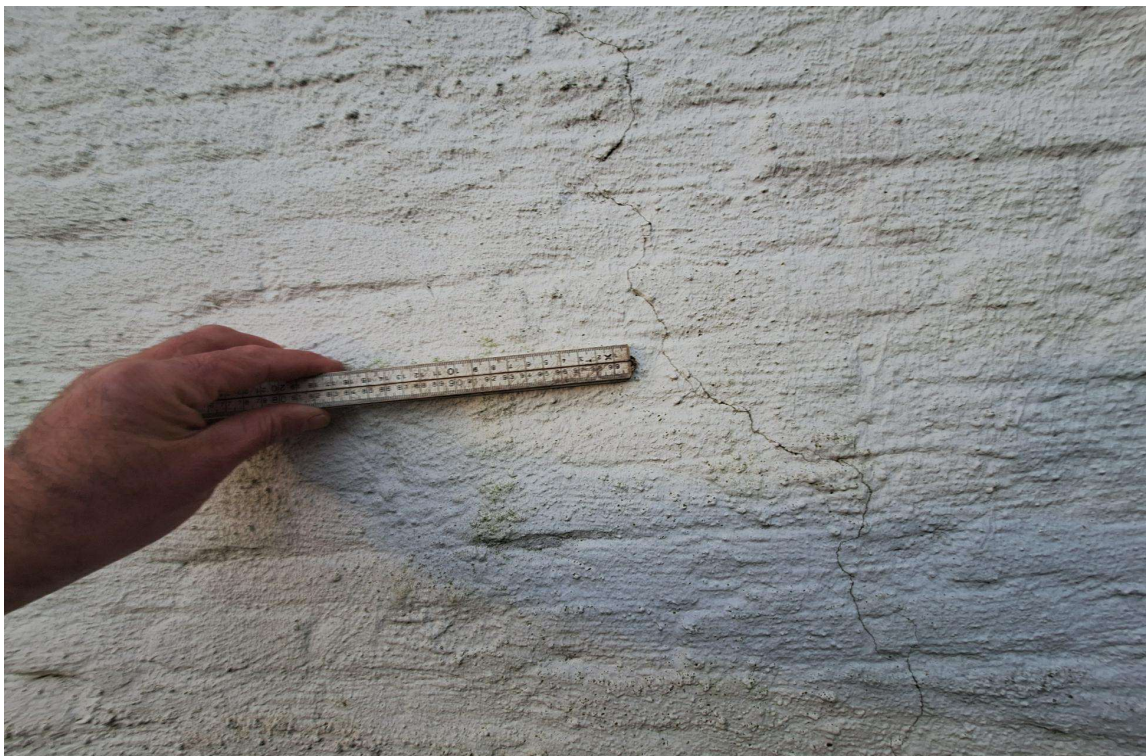
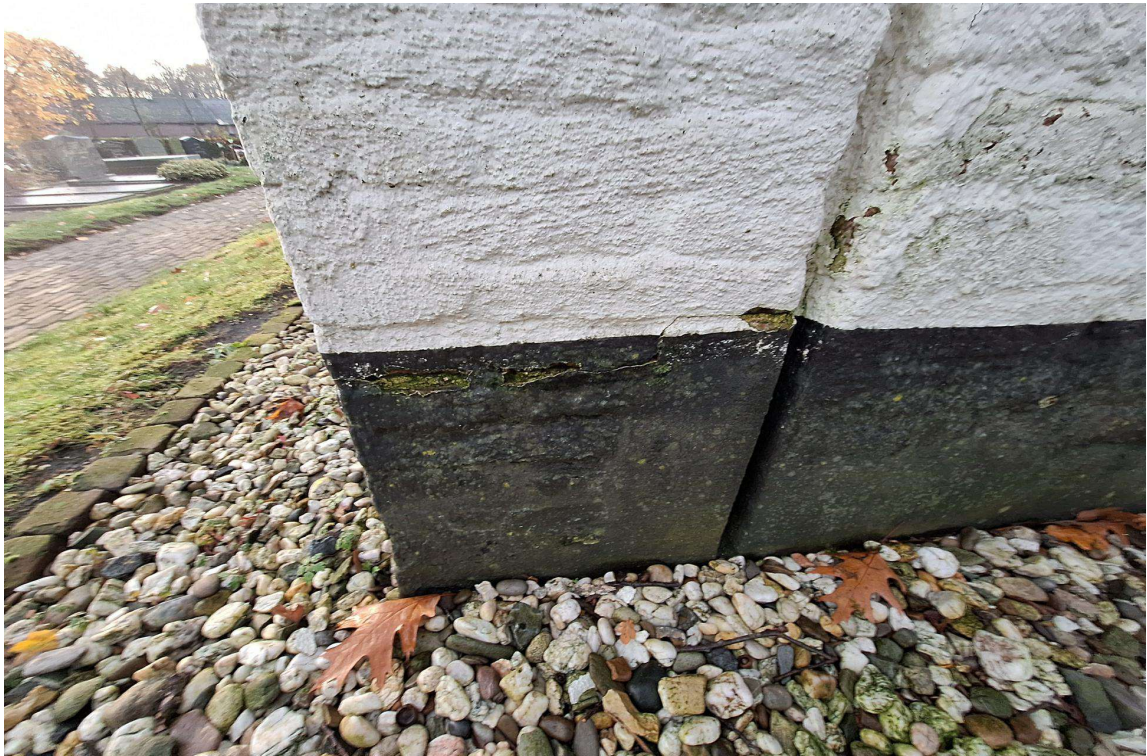
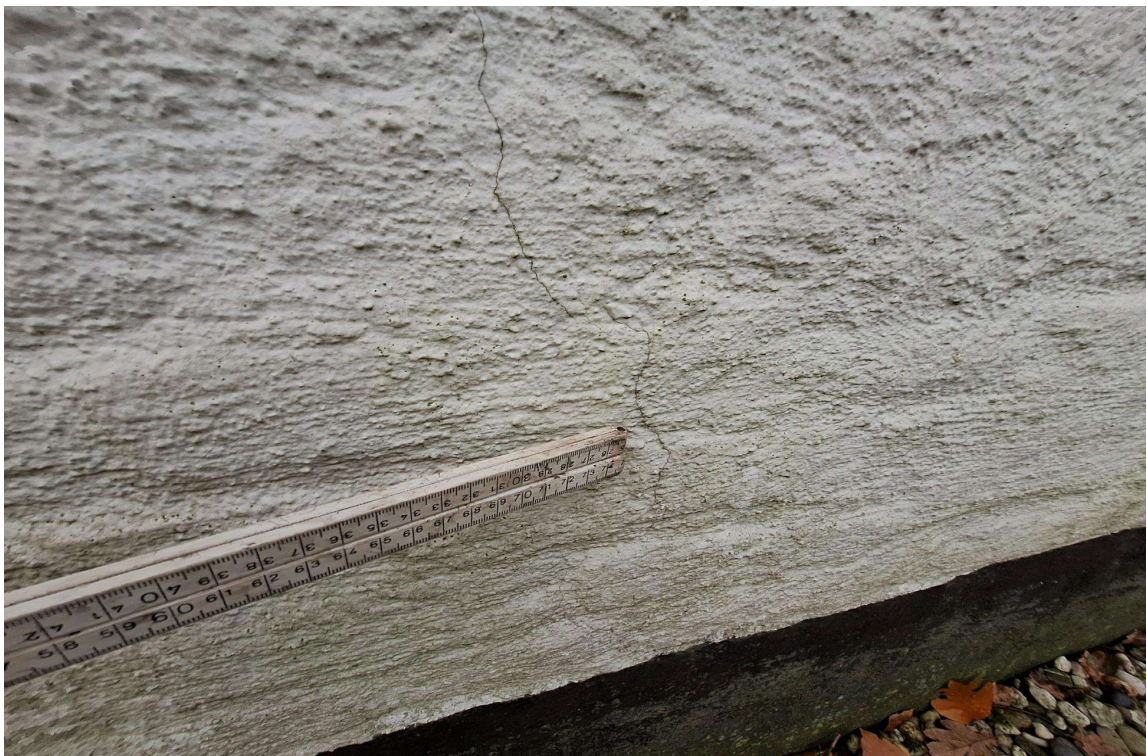
Verspreid over de gevels is weer scheurvorming geconstateerd.

Scheurvorming monitoren. Eventueel scheurmeters plaatsen. Als het op termijn stabiel is, het metselwerk partieel herstellen/inboeten dit dient in een passende steen te geschieden, waarbij gelet moet worden op kleur, hardheid, afmeting en het bestaande metselverband. Nieuw voegwerk dient in samenstelling, kleur en uitvoering overeen te komen met het bestaande voegwerk. Zie URL 4003 en 4006 Historisch metsel en voegwerk.

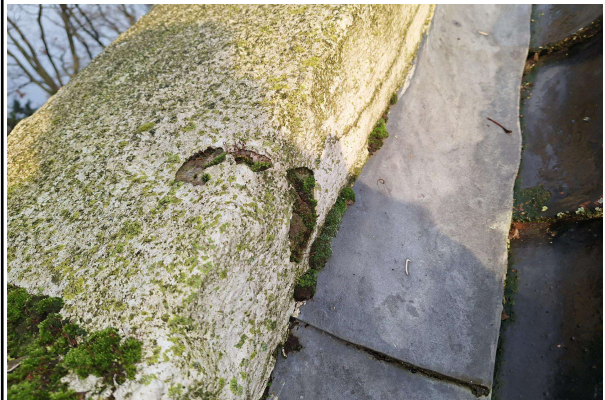
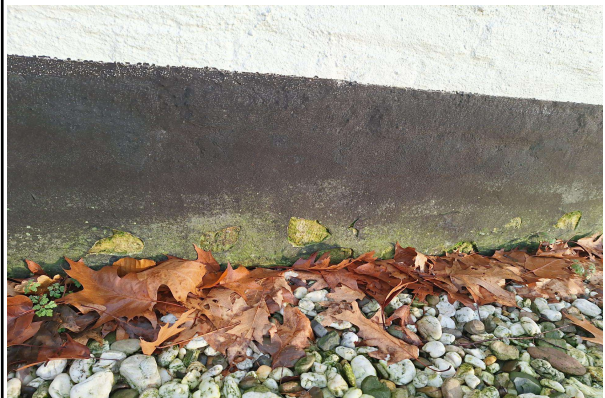
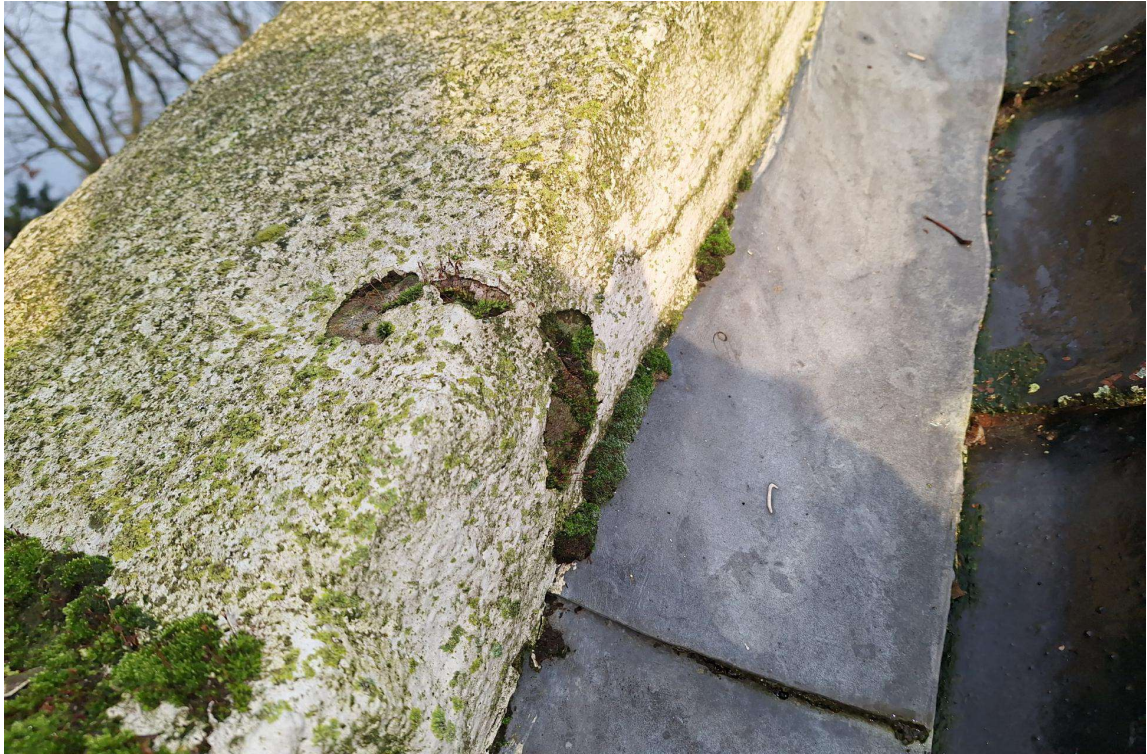
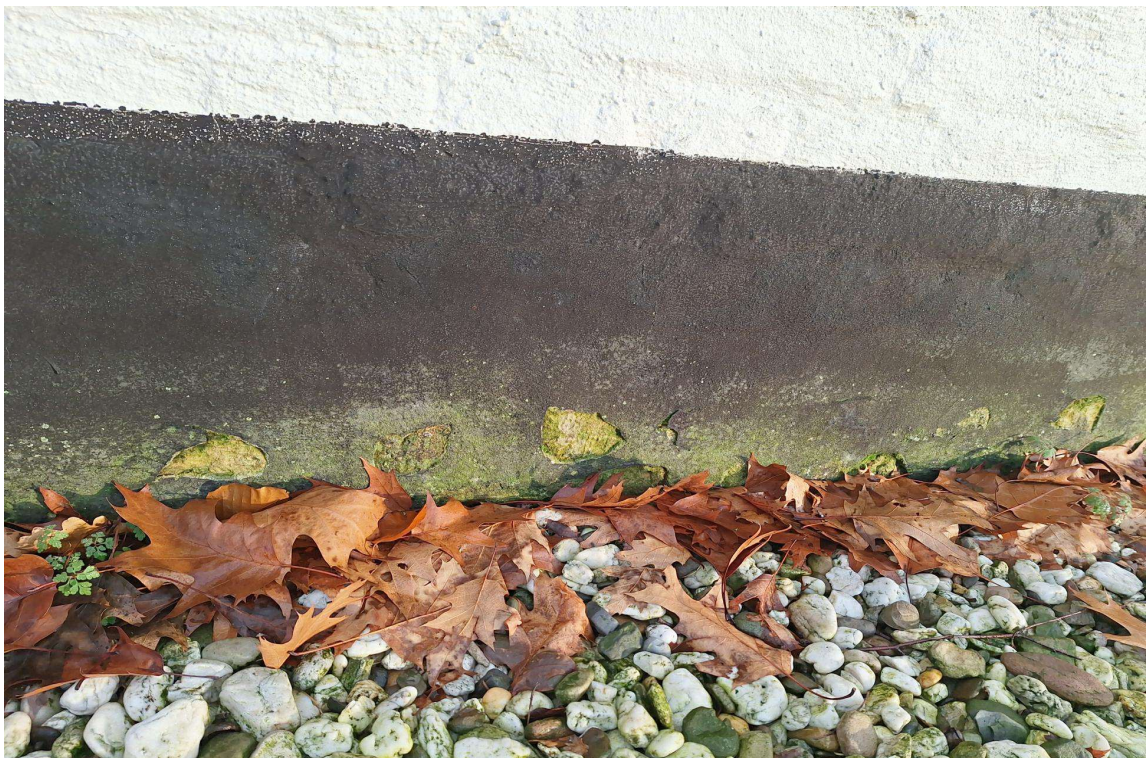
Verspreid over de gevels en rollagen is de vertinlaag beschadigd / weggevallen.

Waar nodig de vertinlaag herstellen.

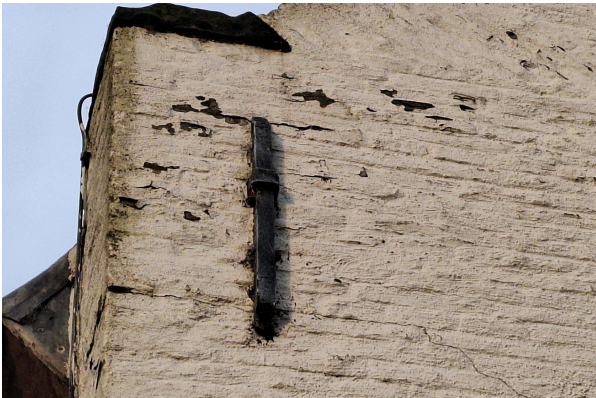
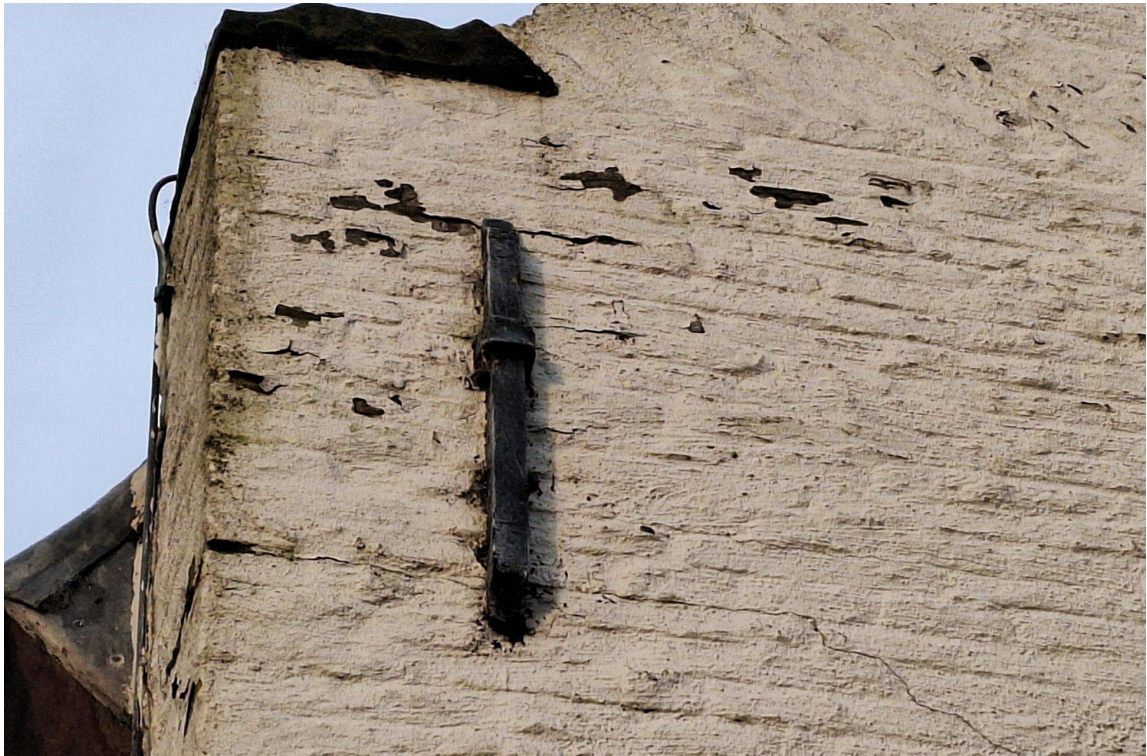
- verflaag op het vertinwerk	M	Foto 9. De verflaag op het vertinwerk is ernstig vervuild. Hersteladvies: De vertinlaag voorzichtig schoonmaken. En daarna een nieuwe verflaag aanbrengen.

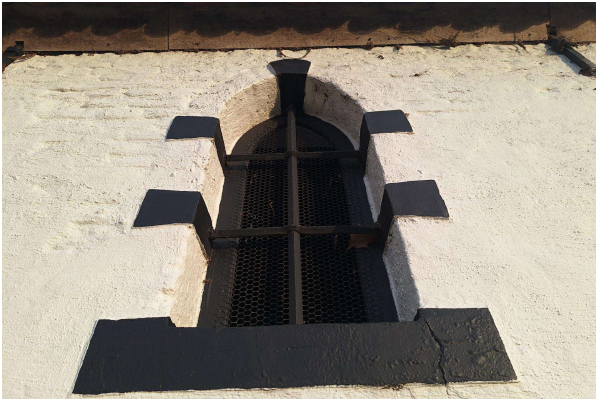
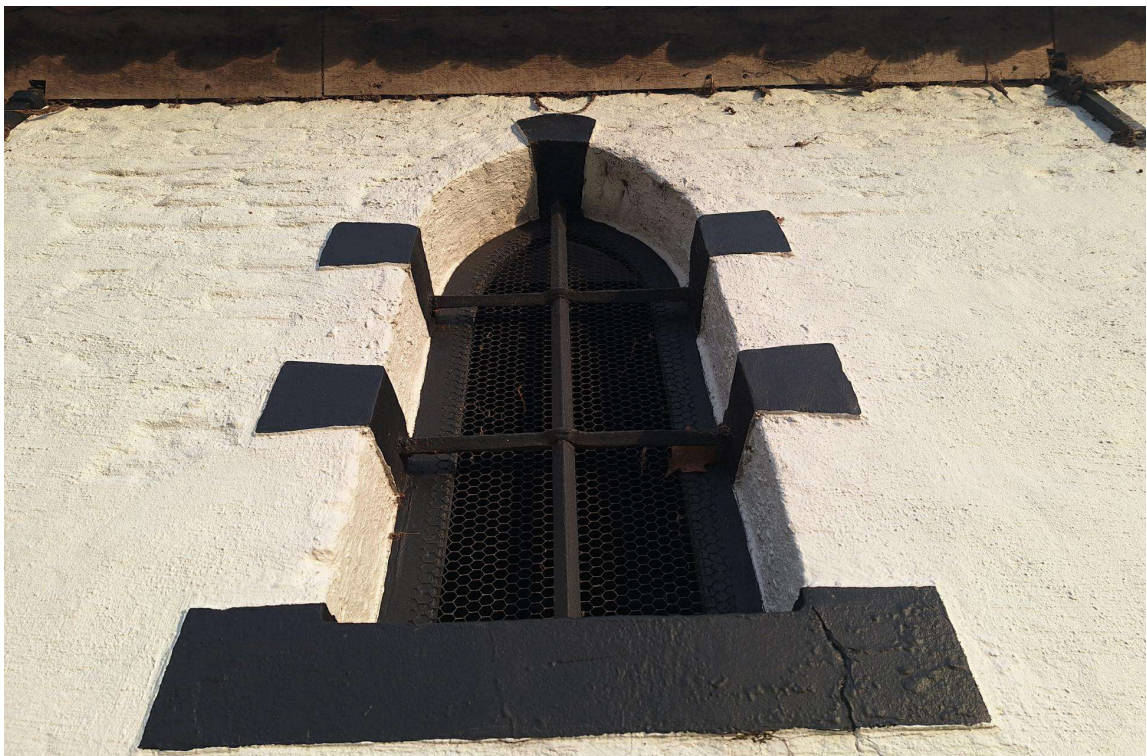
- metselwerk	G		
- voegwerk	G		
- kruisroeden/ijzer	R	Het ijzerwerk is dof.

Foto 10. Hersteladvies: De komende schilderbeurt dienen de ijzeren kruisroedes geschilderd te worden.	
<u>1.4.2 Hout</u>

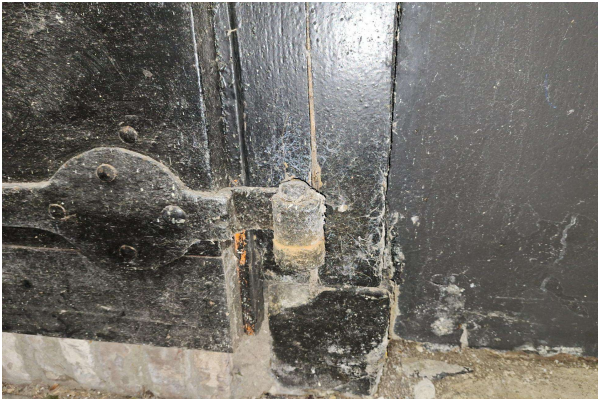
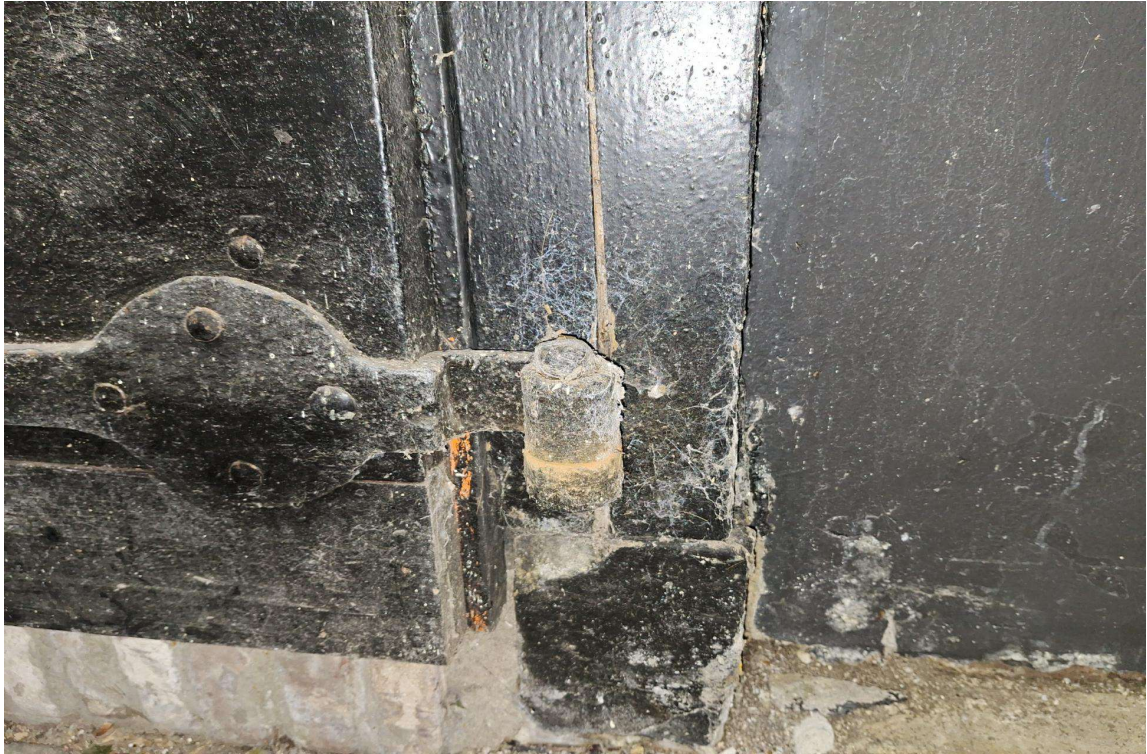
Rubriek Grafkapel "Coelhorst"	Beoordeling	Toelichting	Objectnummer: UT 2234
<p>1.5 Deuren, poortjes, toegangen <u>1.5.0 Algemeen</u> - kozijn met openslaande deuren/grenen</p>	R	<p>Door het oproesten van de ijzeren duim is de stijl gescheurd.</p>

<p><i>Foto 11.</i></p> <p>Hersteladvies: De ijzeren duim demonteren, ontroesten en schilderen. Daarna het gescheurde houtwerk herstellen/ aanhelen en daarna de ijzeren duim terugplaatsen.</p>	
<p>- neuten/hardsteen - hang en sluitwerk</p>	G G		
<p>1.7 Glas en schilderwerk <u>1.7.1 Beglazing</u> 1.7.1.0 Algemeen</p>	G		
<p>- gebrandschilderd ruitje met familiewapen</p> <p><u>1.7.2 Schilderwerk</u> 1.7.2.0 Algemeen</p>	G		
<p>- standaard onderhoudscycles buitenschilderwerk</p>		<p>Hersteladvies: De standaard onderhoudscyclus van schilderwerk is een was- en bijwerkbeurt drie jaar na het aanbrengen van een nieuwe laklaag. Na ongeveer zes jaar dient de laklaag opnieuw aangebracht te worden. In de begroting voor het onderhoud is het verstandig hiermee rekening te houden.</p>

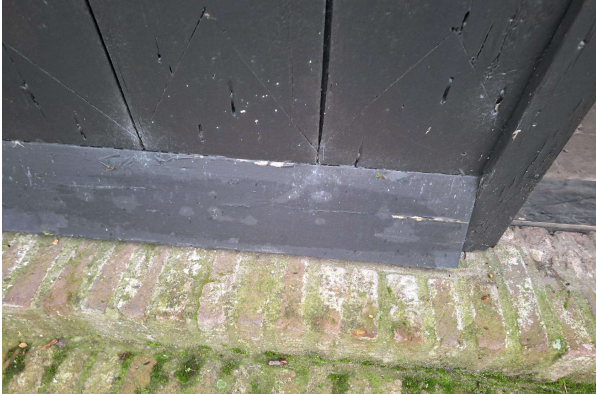
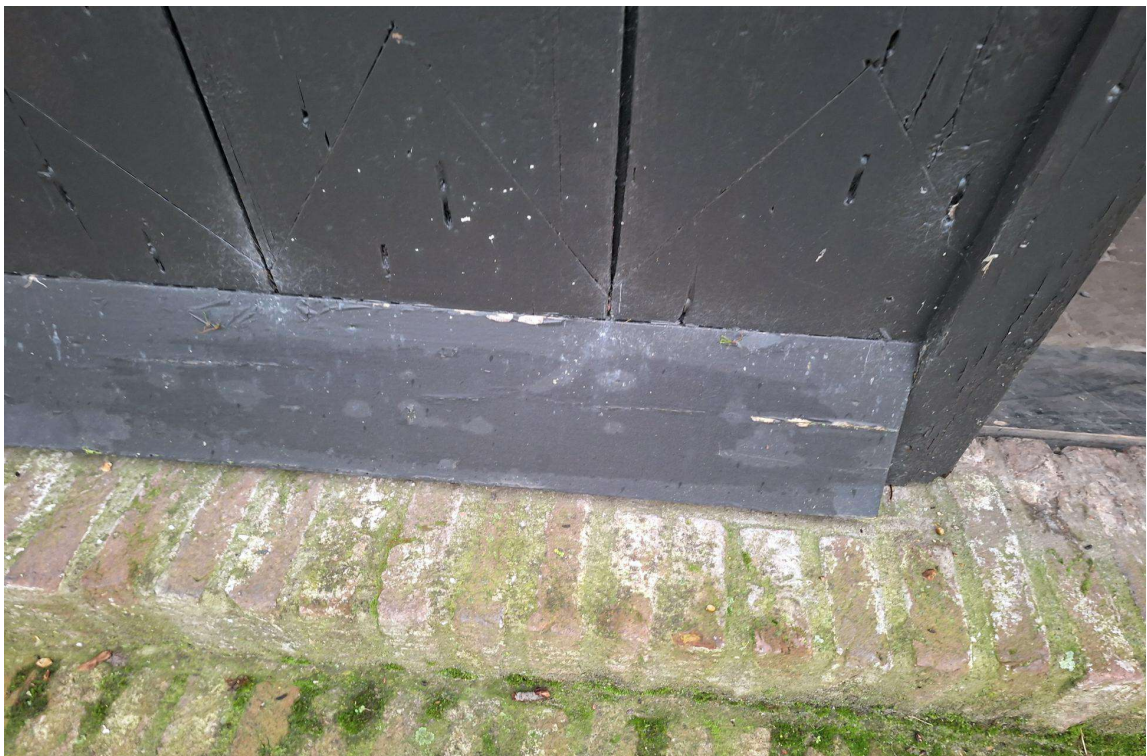
Rubriek Grafkapel "Coelhorst"	Beoordeling	Toelichting	Objectnummer: UT 2234
<p>1.7.2.1 Buitenschilderwerk</p> <p>- toegangsdeuren inclusief kozijn</p>	M	<p>De verflaag is dof, plaatselijk beschadigd.</p>

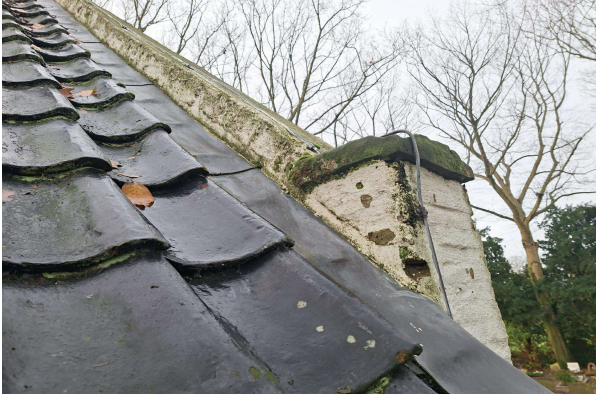
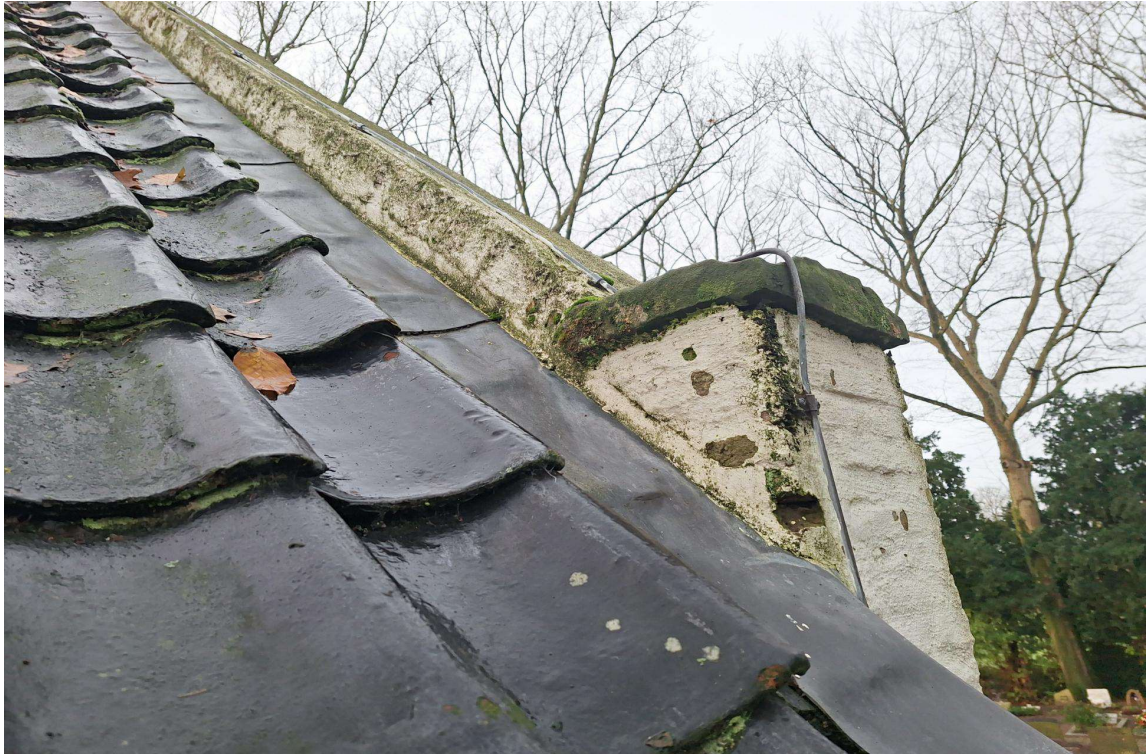
<p>- muurverf</p>	M	<p><i>Foto 12.</i></p> <p>De muurverf op de gevels en de rollagen zijn ernstig vervuild door groene aanslag.</p>

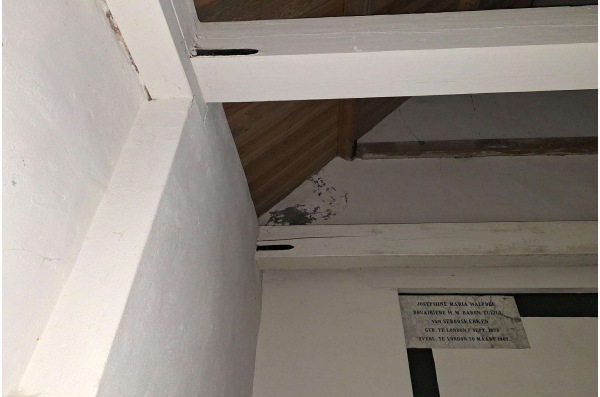
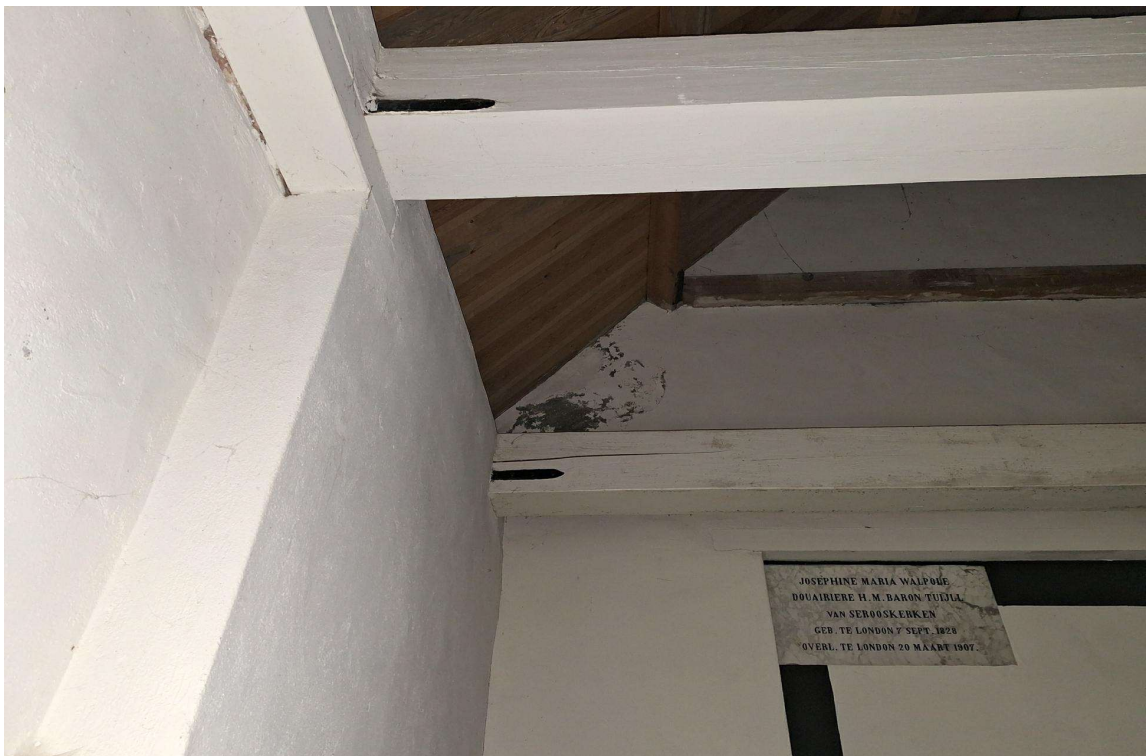
Rubriek Grafkapel "Coelhorst"	Beoordeling	Toelichting	Objectnummer: UT 2234
<p>1.7.2.2 Binnenschilderwerk</p> <p>- muurverf</p>	R	<p>De muurverf begint op meerdere plaatsen af te bladderen; met name boven de graf tombes.</p>

<p>Foto 14.</p> <p>Hersteladvies: Waar nodig de muurverf schoonmaken en bijwerken.</p>	
<p>2. DAKEN</p> <p>2.1 Kapconstructies</p> <p><u>2.1.1 Hout</u></p> <p>- gordingkap</p> <p>- balkankers</p>	G R	<p>De balkankers zijn aan het roesten.</p>

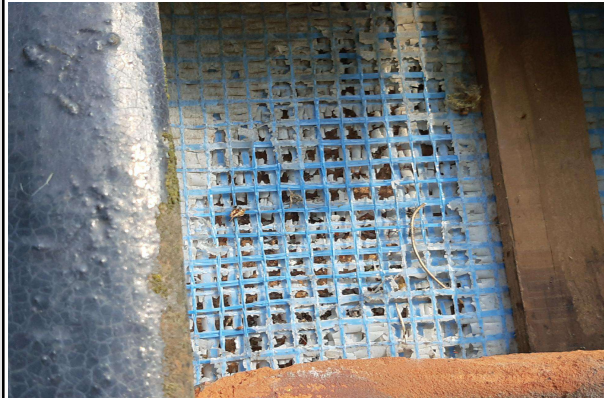
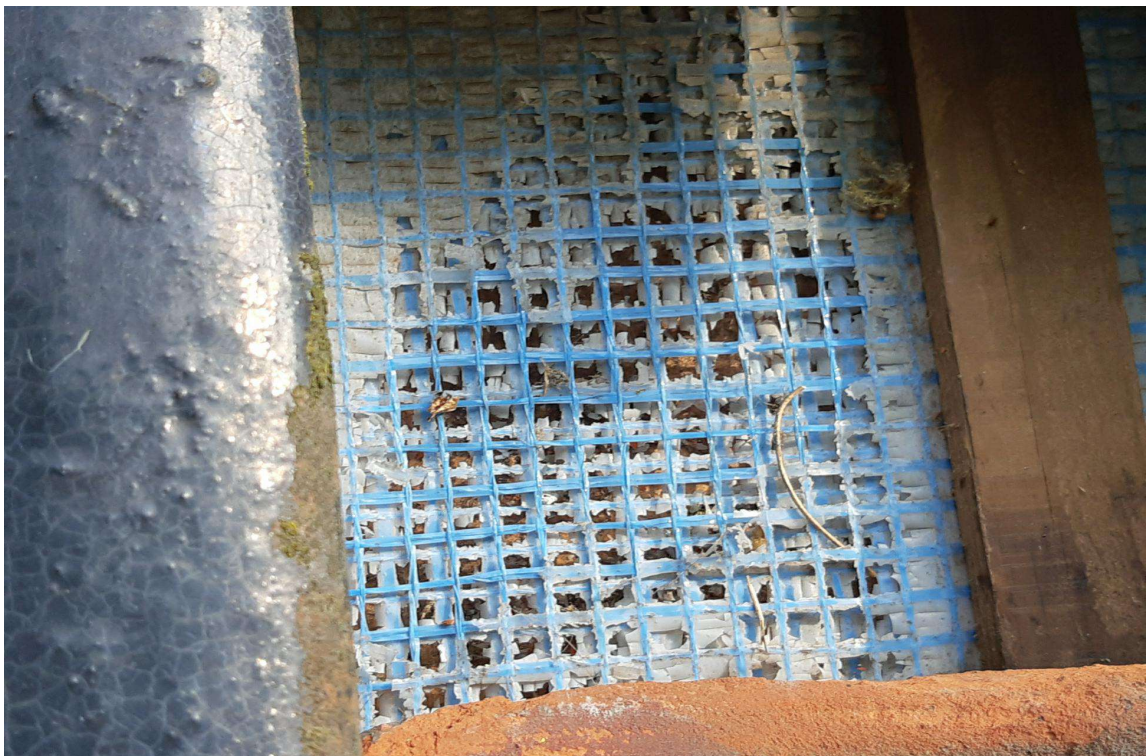
Foto 16.

Verspreid over de dakvlakken is de dakfolie aan het verteren.

Herstel is niet direct noodzakelijk.

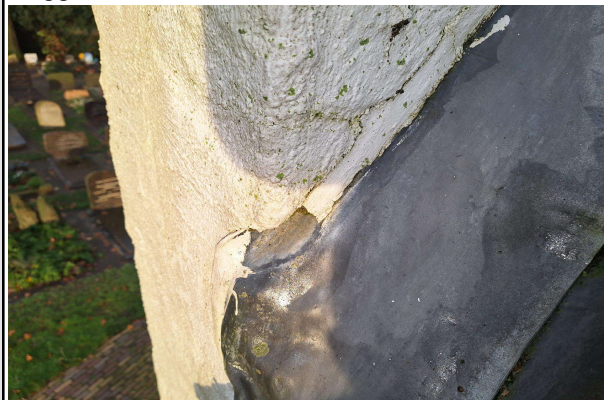
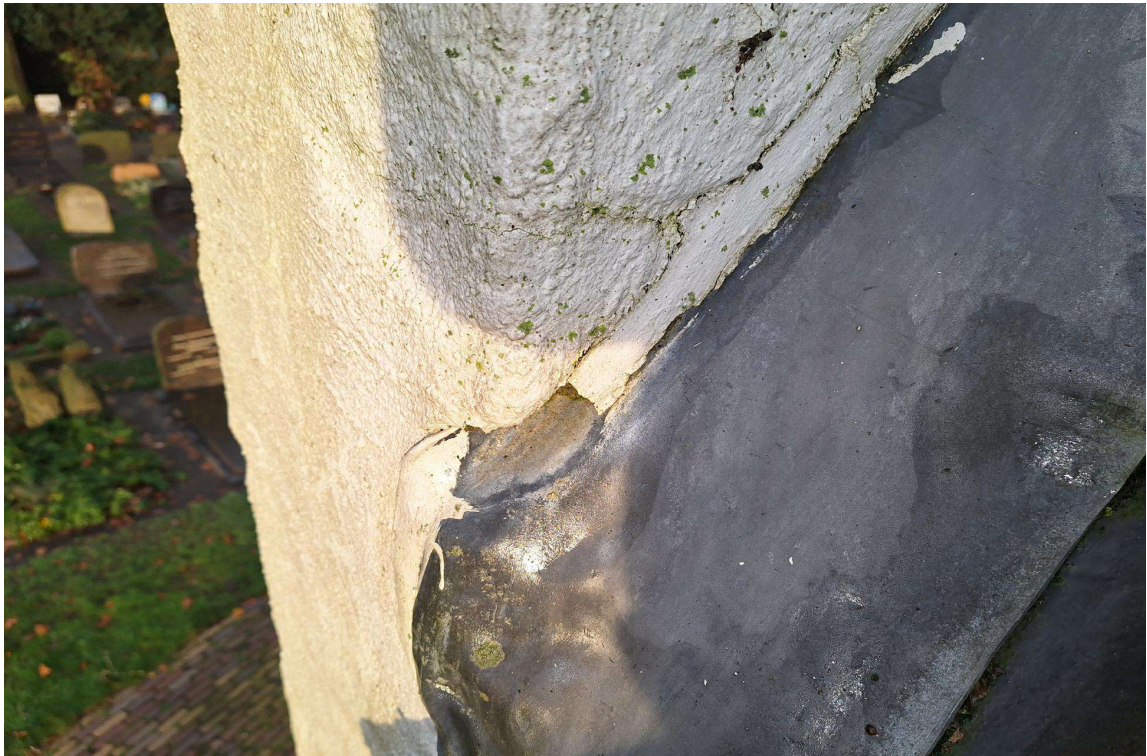
Foto 17.

De specievoeg begint los te krimpen en is plaatselijk weggevallen.

Voegwerk herstellen. Het loszittende voegwerk uithakken en opnieuw aanbrengen met een voegspecie die qua samenstelling, hardheid, kleur en uitvoering in overeenstemming is met het bestaande voegwerk. Zie URL 4006 Historisch voegwerk.

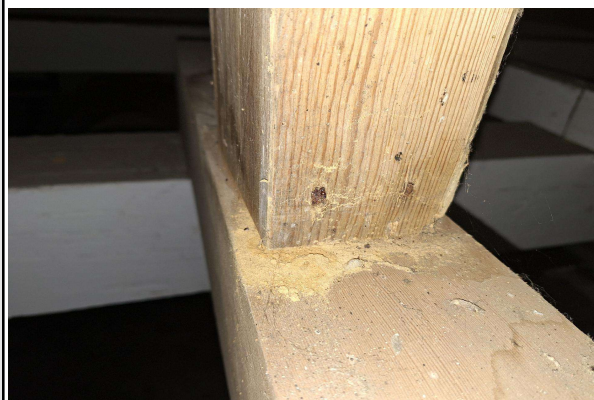
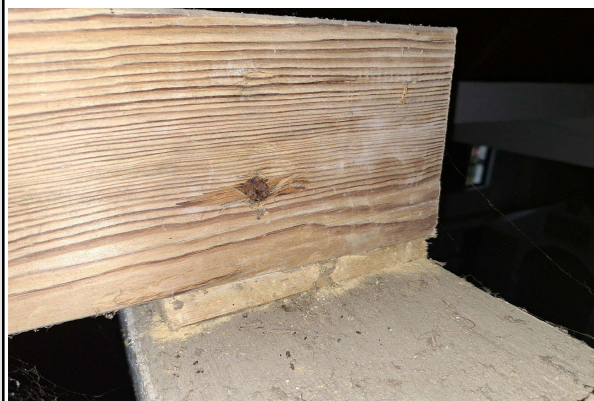
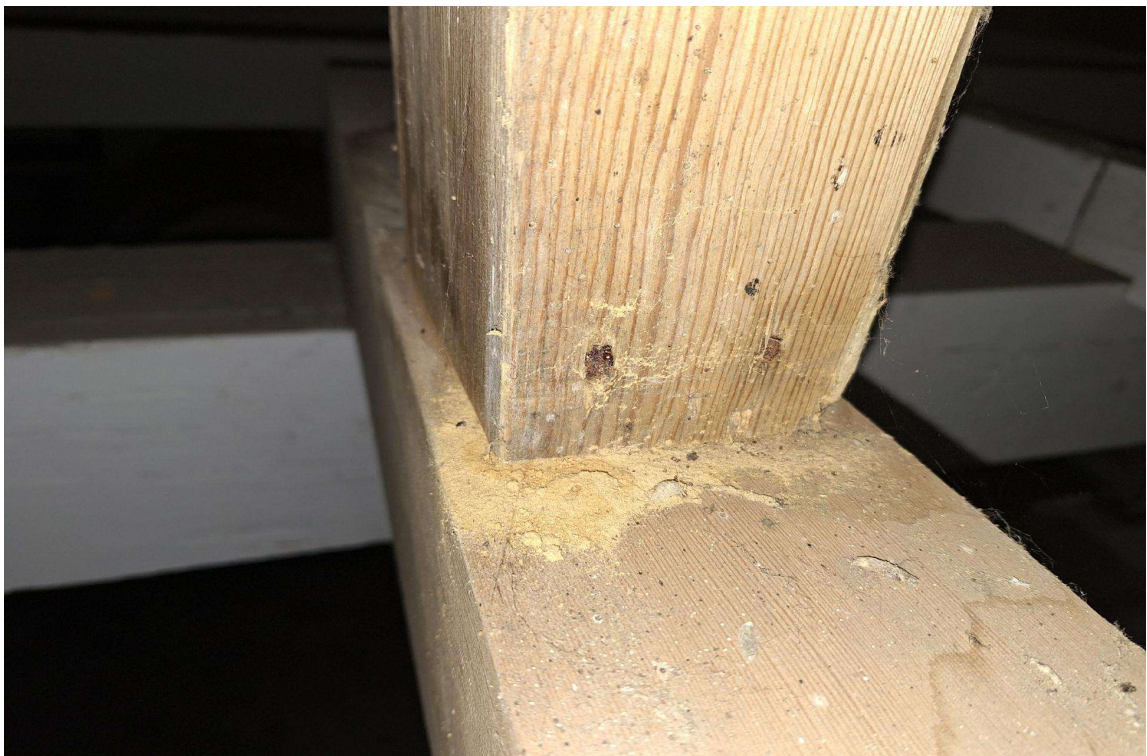
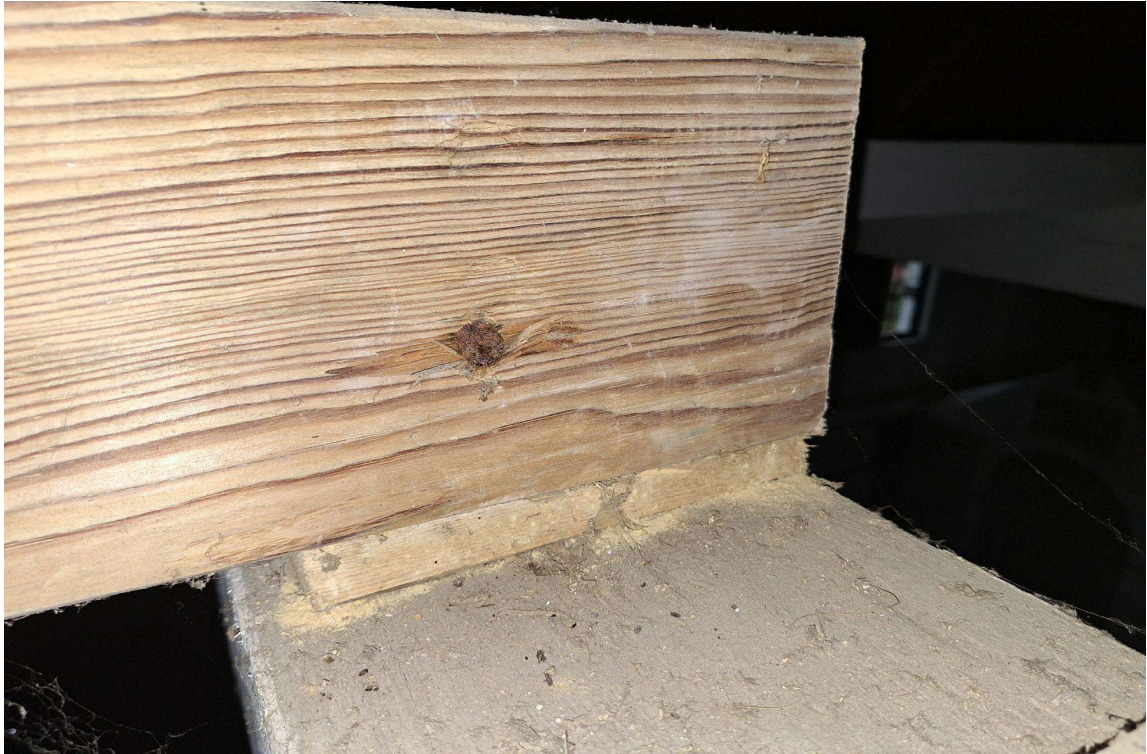
In de kapconstructie zijn, voor zover bereik- en waarneembaar, geen ernstige gebreken; wel zijn er vermoedelijk actieve aantastingen door insecten of schimmels/houtaantastende insecten aangetroffen.

Om uitbreiding van de schimmel/houtaantastende insectenplaag te voorkomen is op korte termijn onderzoek en bestrijding nodig dat verricht wordt door een deskundig bedrijf. Zie URL 5001 Bestrijding insecten en zwammen.

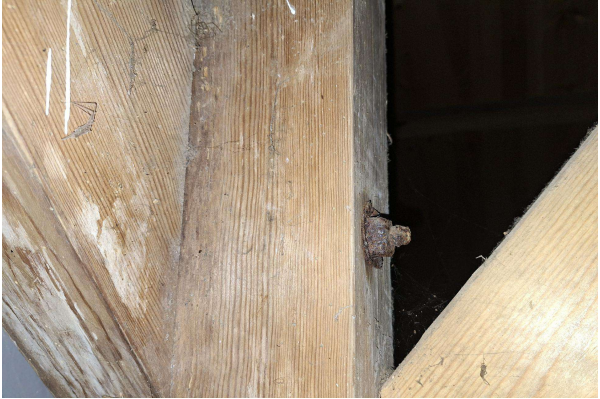
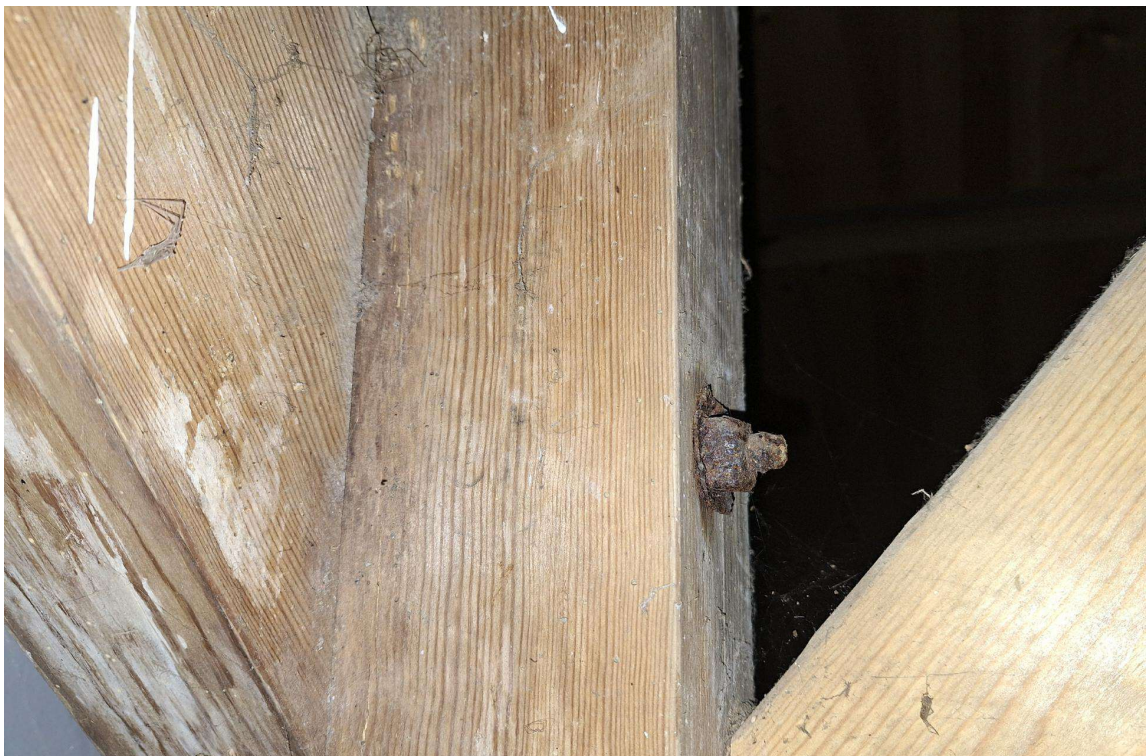
Rubriek Grafkapel "Coelhorst"	Beoordeling	Toelichting	Objectnummer: UT 2234
- bouten, ijzer	G	De bevestigings bouten van de constructie zijn aan het roesten.

<p>Foto 20.</p> <p>Hersteladvies: De bevestigings bouten vervangen voor b.v. rvs materiaal.</p>
- houten galmborden met gaas	R	De galmborden zijn plaatselijk aangetast door houtrot en gaas is plaatselijk kapot.	<p>Hersteladvies: Het aangetaste houtwerk dient voor de volgende schilderbeurt aangeheeld of vervangen te worden.</p>
- detail
