Inspectierapport 2025

Objectnummer: UT 2234
Object: Grafkapel "Coelhorst"
Straat: Coelhorsterweg 35
Pc en plaats: 3838 PA Hoogland

Inspectienummer: UT_2234_2025_R_1
Rapport opgesteld door: J. Agterberg. Inspectie uitgevoerd: 20-11-2025. Team: 2

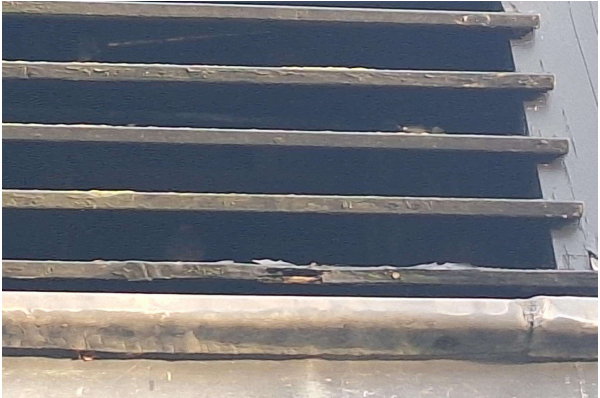
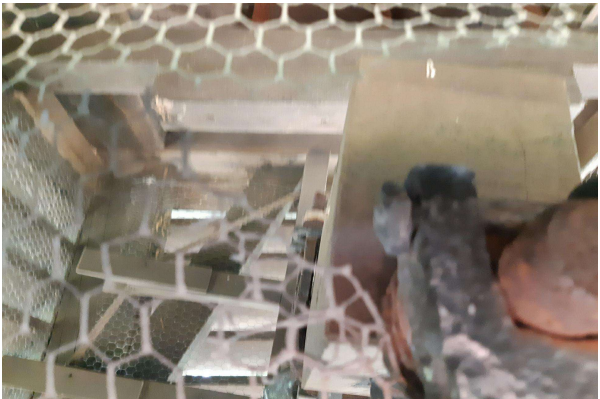
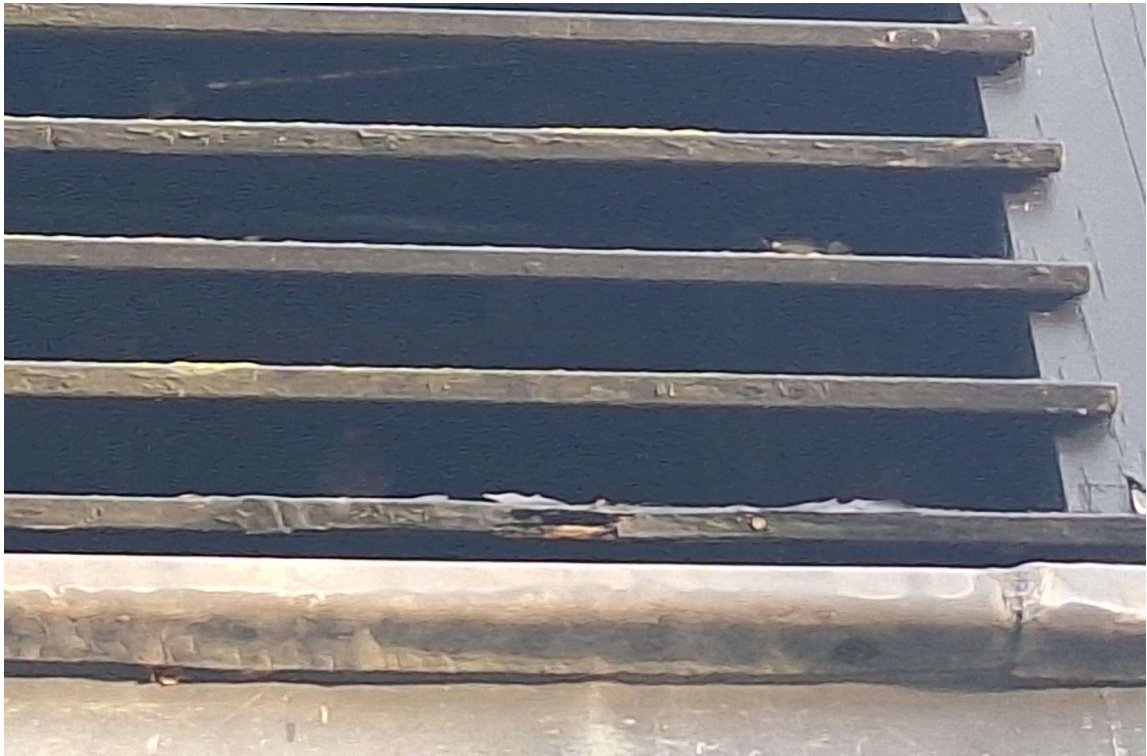
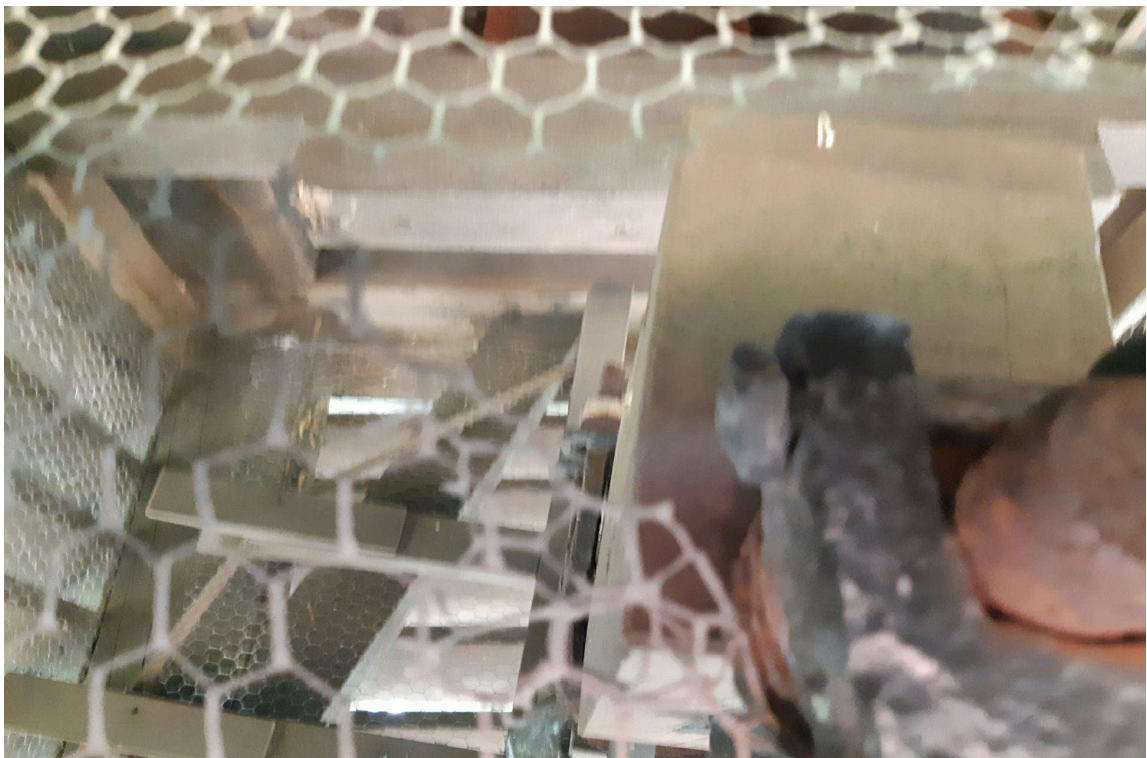
<p>Foto 20.</p> <p>Hersteladvies: De bevestigings bouten vervangen voor b.v. rvs materiaal.</p>
- houten galmborden met gaas	R	De galmborden zijn plaatselijk aangetast door houtrot en gaas is plaatselijk kapot.	<p>Hersteladvies: Het aangetaste houtwerk dient voor de volgende schilderbeurt aangeheeld of vervangen te worden.</p>
- detail

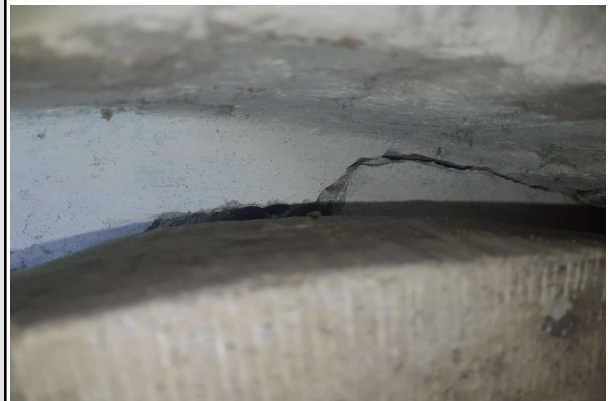
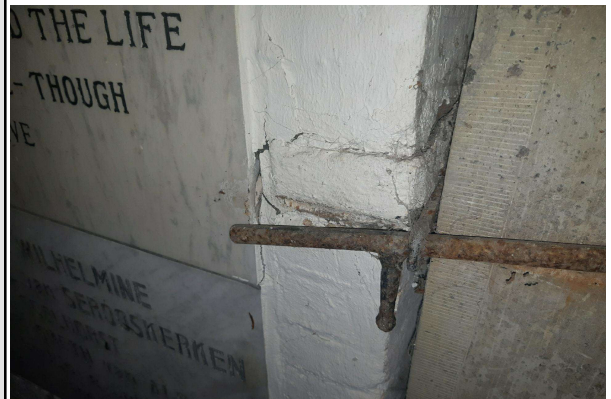
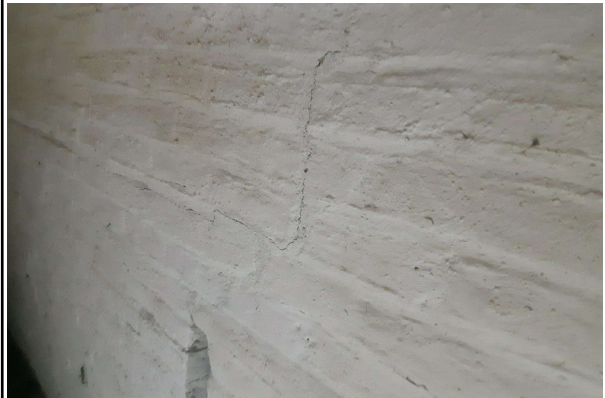
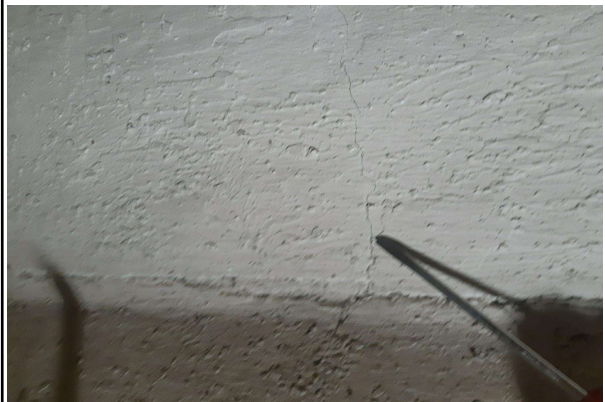
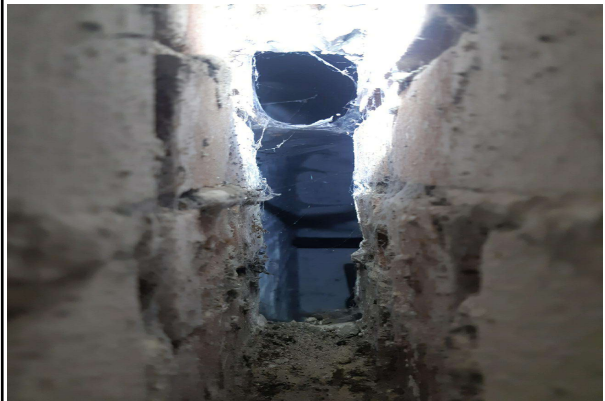
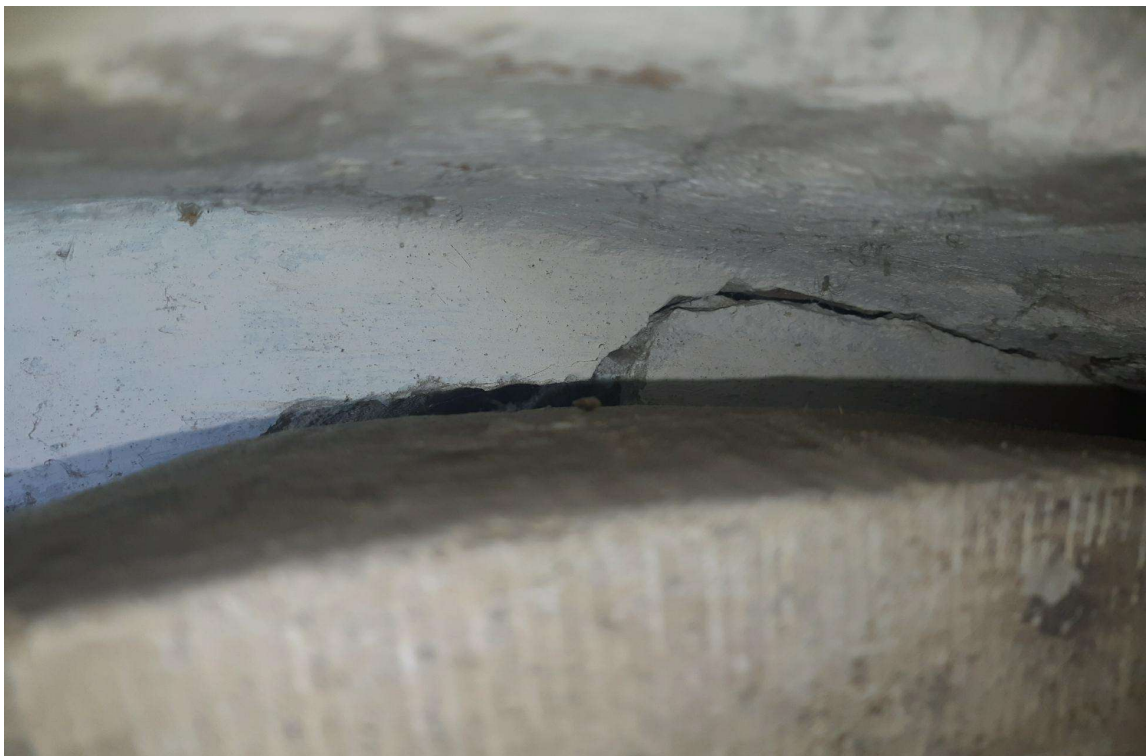
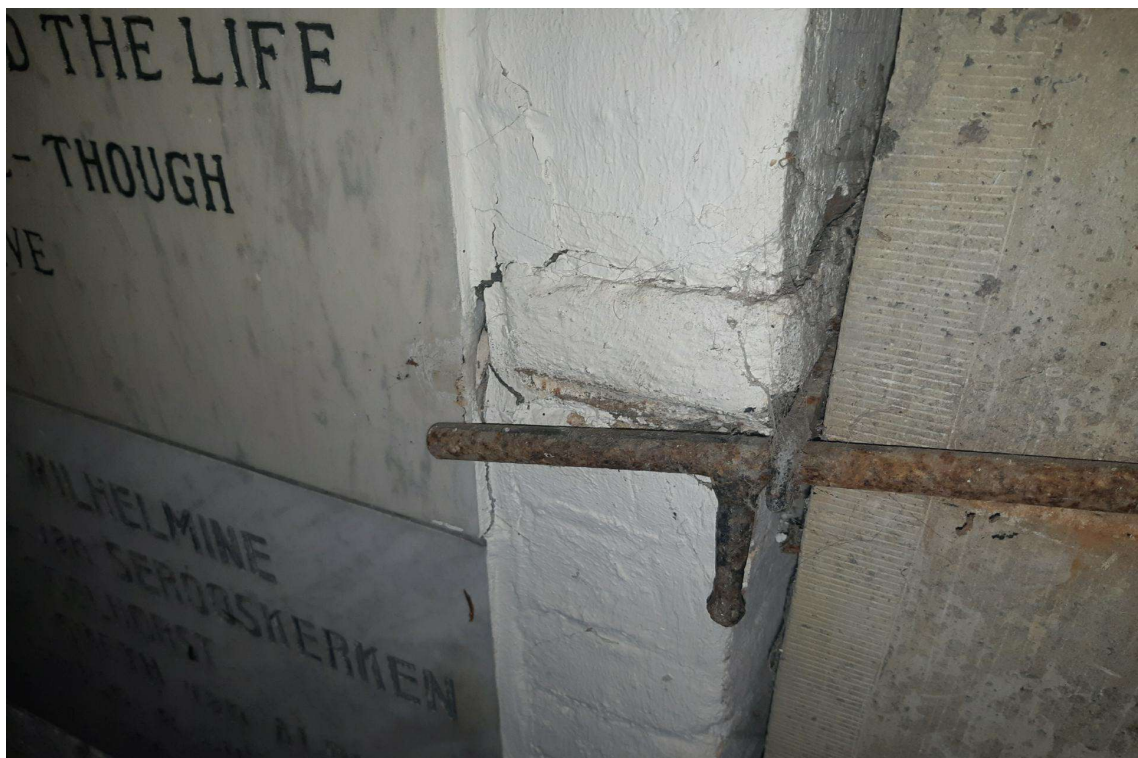
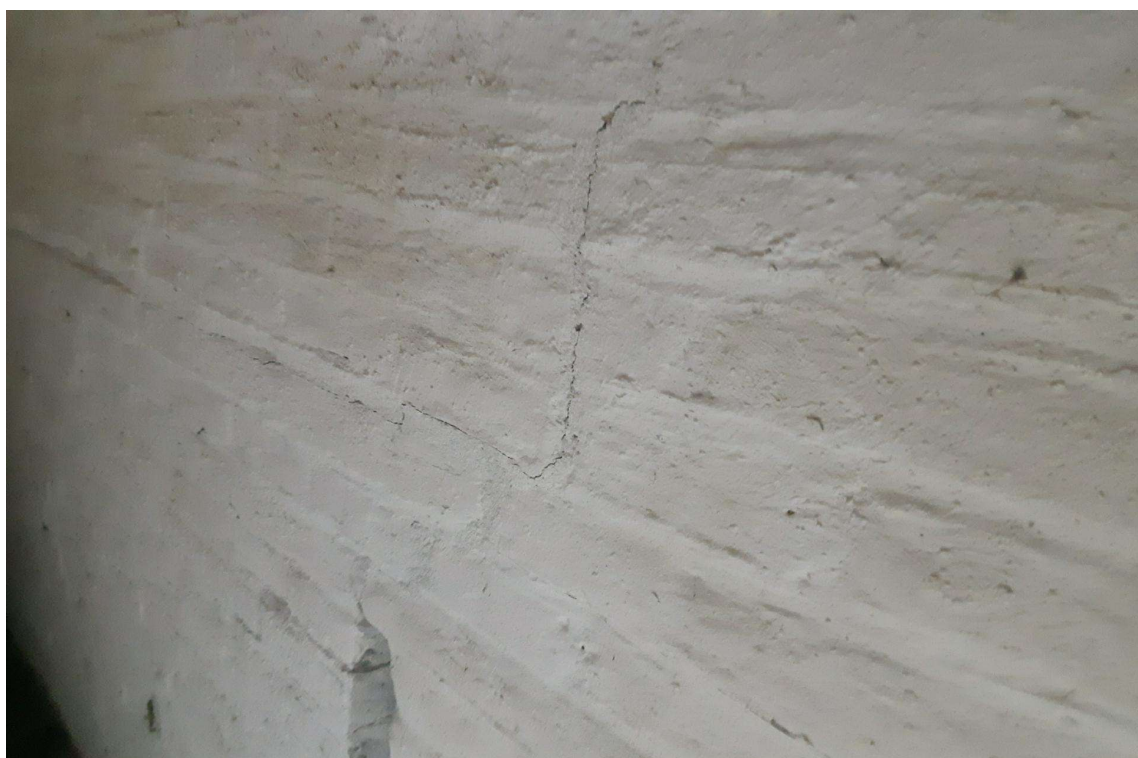
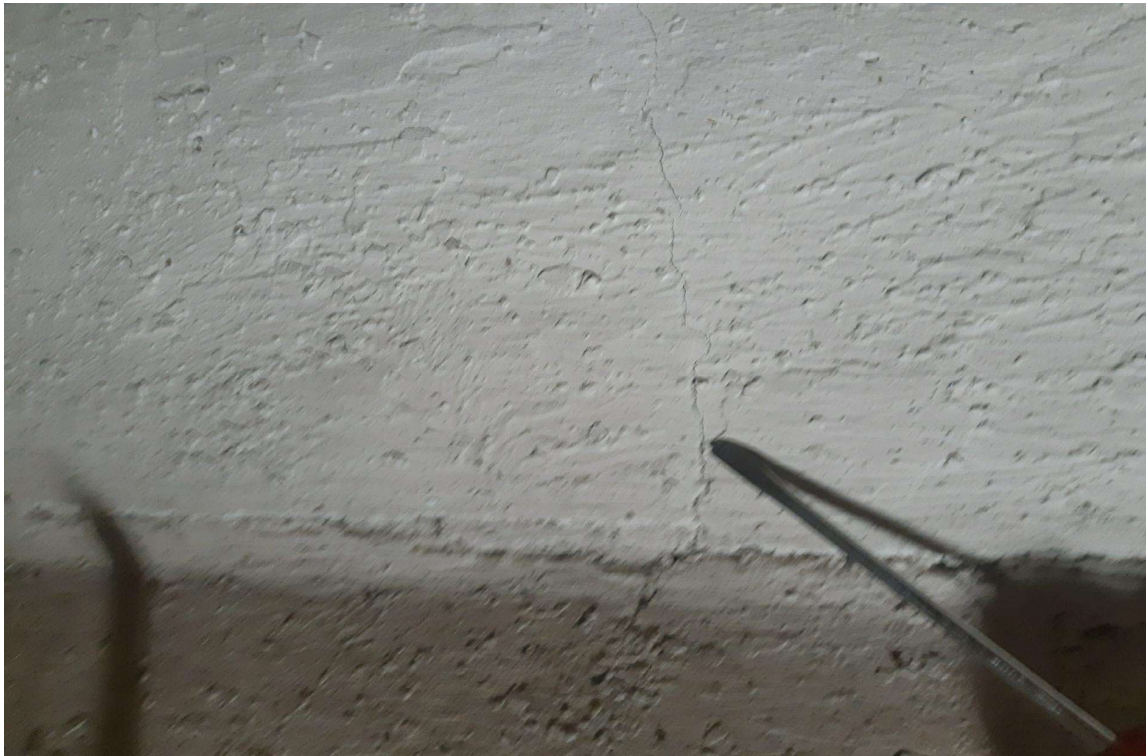
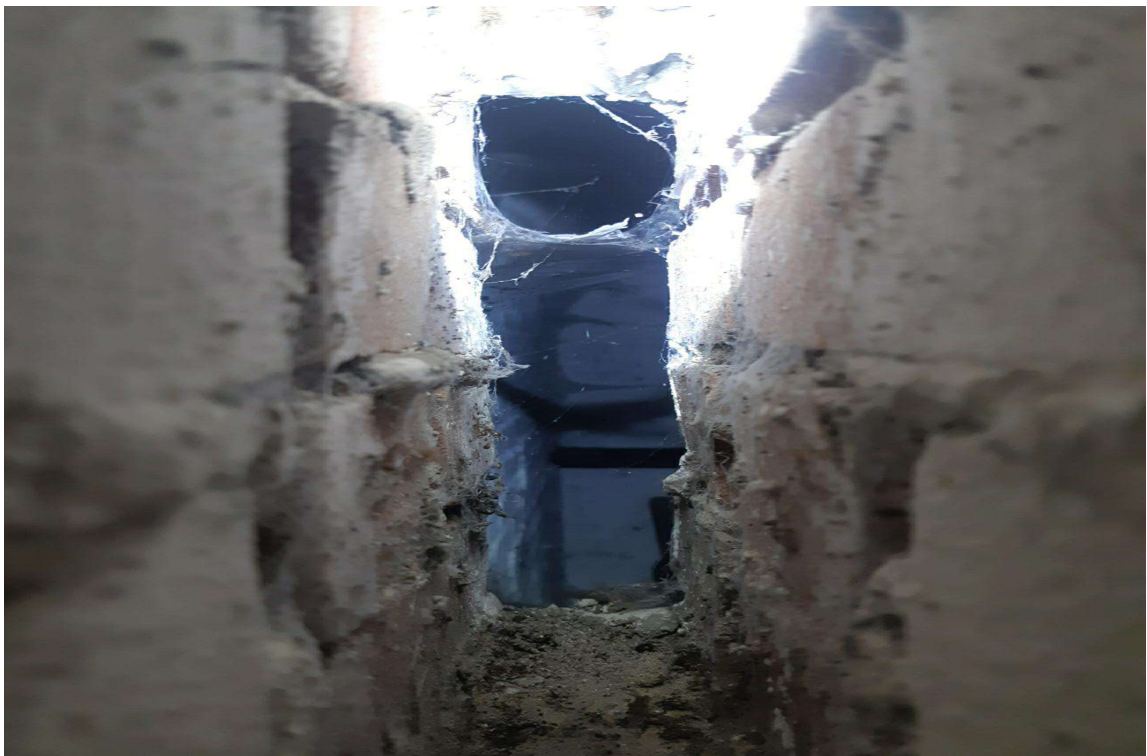
Door het ijzerwerk dat in de graftombe aanwezig is, begint het metselwerk te barsten en te scheuren. Dit is bij de meest linker graftombe het geval. Ook rond het sluitwerk is het metselwerk gescheurd. Bij de middelste graftombe begint het metselwerk/gewelf te scheuren. Bij de rechter graftombe zijn de ijzeren liggers aan het roesten waar de grafkisten op liggen. Bij de nieuwe graftombe zijn nog geen gebreken geconstateerd.

Het ijzerwerk in de graftombe ontroesten en roestwerend behandelen en daarna het metselwerk herstellen.

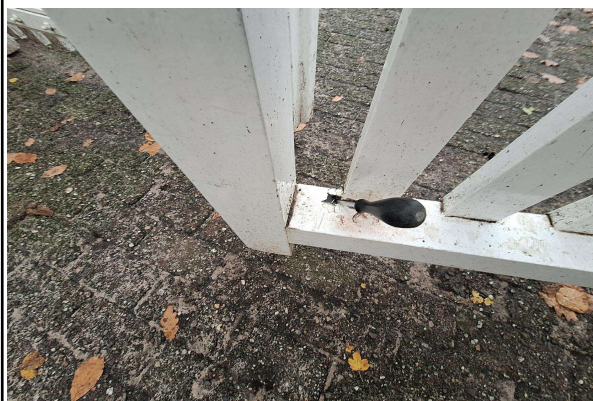
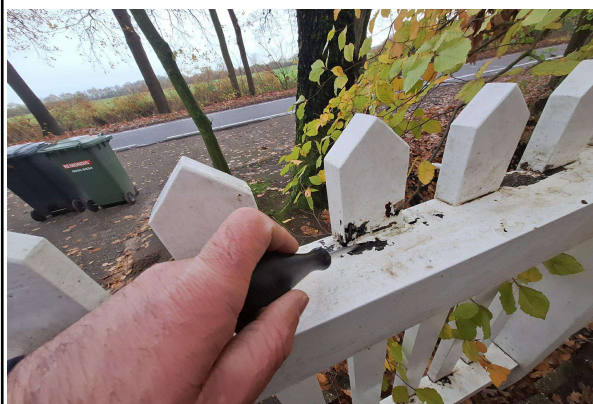
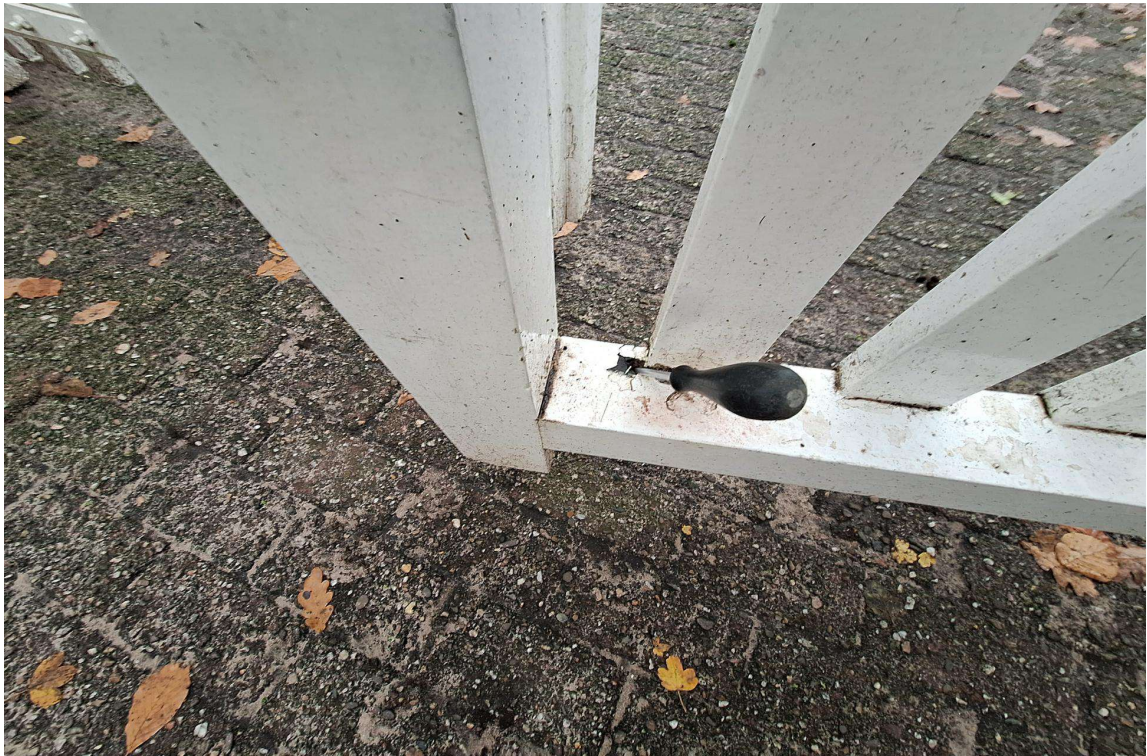
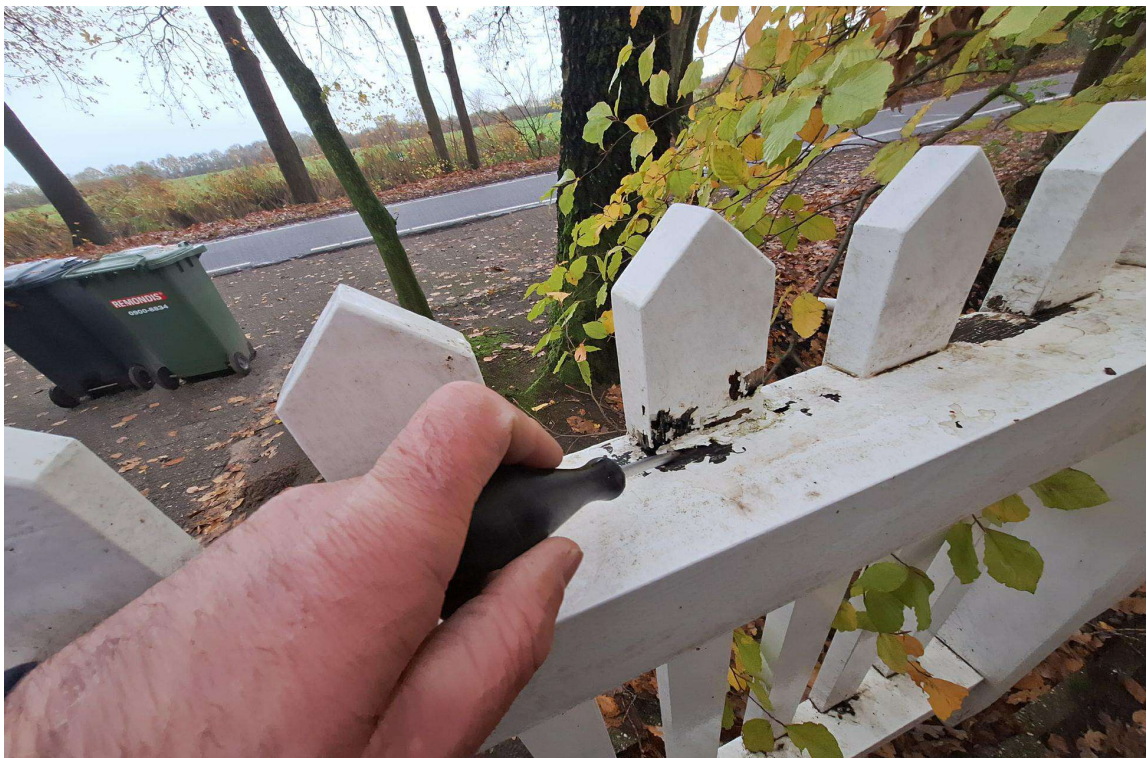
4.4 Hekwerken en toegangshekken					
- houten toegangshek	R			Verspreid over het hekwerk is houtrot aanwezig.	
				Hersteladvies: Houtrot herstel dient uitgevoerd te worden met een dezelfde houtsoort en nerfrichting als bestaand en de juiste detailleringen, aanscherven moet afwaterend naar buiten worden uitgevoerd en worden verlijmd, let hierbij goed op de vochtwaarde in het hout en gebruik een middel op basis van 2-componenten-epoxy of -urethaan-acrylaat welke moeten worden verwerkt volgens de voorschriften van de fabrikant. Het is van belang dat de aansluitingen goed worden dichtgezet en dat houtrotherstel op de juiste manier en tot op het gezonde hout moet worden uitgevoerd zoals staat omschreven in de URL 4001 (Historisch timmerwerk) en URL 4009 (Historisch schilderwerk).

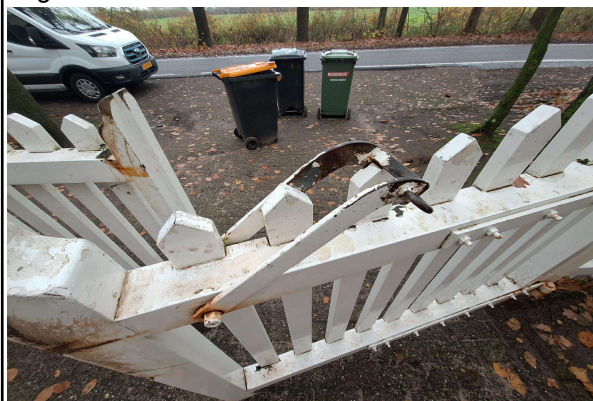
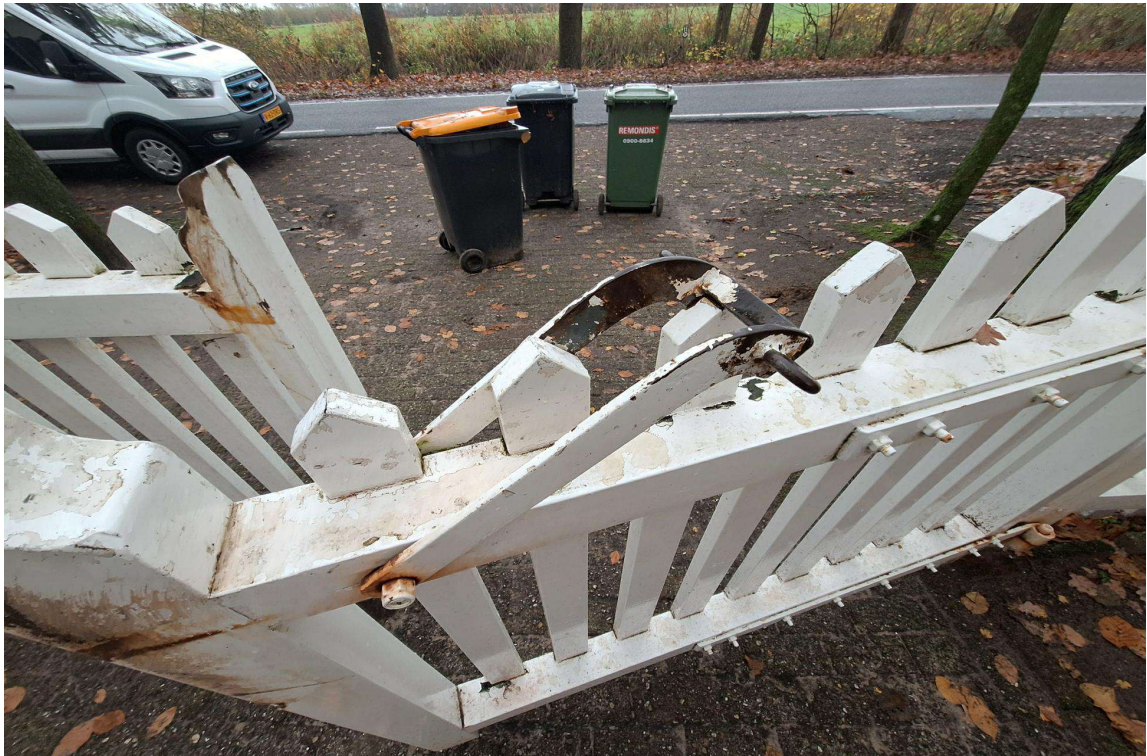
Foto 33.

Het schilderwerk is vuil en op enkele plaatsen begint het af te bladderen. En de ijzeren onderdelen beginnen licht te roesten.

Zie conditiemeting buitenschilderwerk bij rubriek 1.7.2.0
