## Inspectierapport 2023

Objectnummer: UT 2234  
Object: Grafkapel "Coelhorst"  
Straat: Coelhorsterweg 35  
Pc en plaats: 3838 PA Hoogland

Inspectienummer: UT\_2234\_2023\_R\_1  
Rapport opgesteld door: J. Agterberg. Inspectie uitgevoerd: 20-06-2023. Team: 2

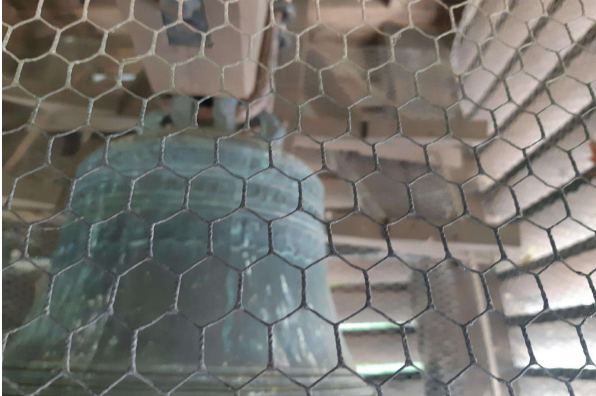
| Rubriek<br>Grafkapel "Coelhorst" | Beoordeling | Toelichting | Objectnummer: UT 2234 |
|---|---|---|---|
| - klokkenstoel met klok | R | <p>De ophanging van de klok en de klepel is geroest.</p> <p><b>Hersteladvies:</b><br/>Het ijzerwerk de komende schilderbeurt ontroesten en schilderen.</p> | |
